## A.1 ANALYTICKÁ ZPRÁVA

# Analýza odtokových poměrů včetně návrhů možných protipovodňových opatření v povodí Botiče

Studie

06/2019

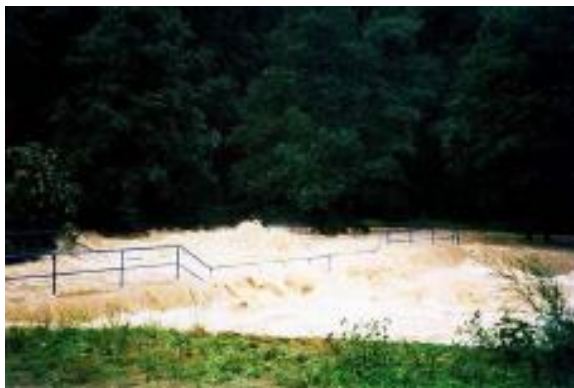
Botič 2002, výtok z Hostivařské přehrady

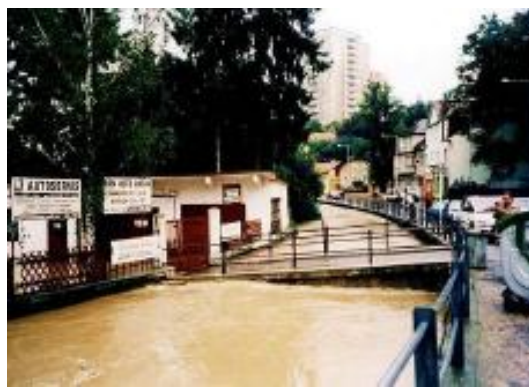
Botič 2002, regulované koryto v Záběhlické ulici

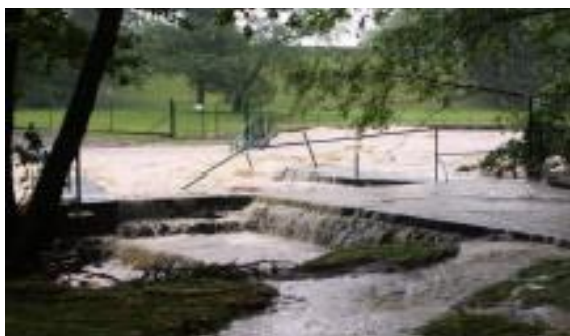
*Botič 2013 Praha - Hostivař, pod hostivařskou přehradou*

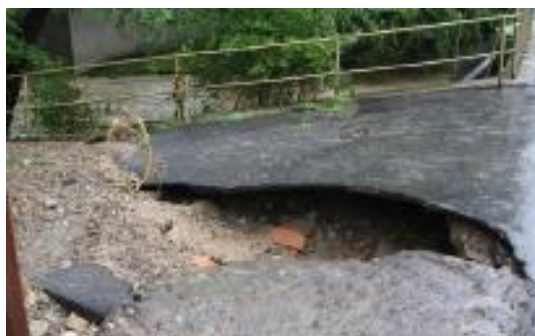
*Botič 2013, Praha – Hostivař, škody po opadnutí vody*

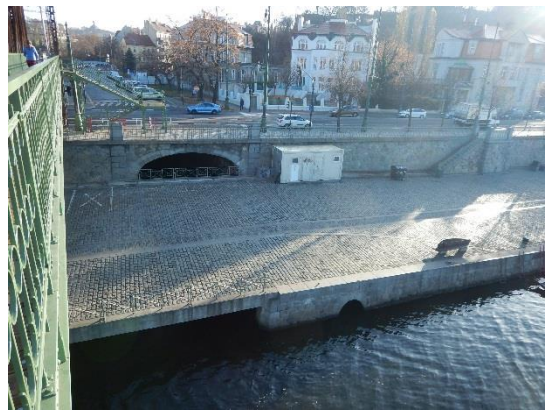
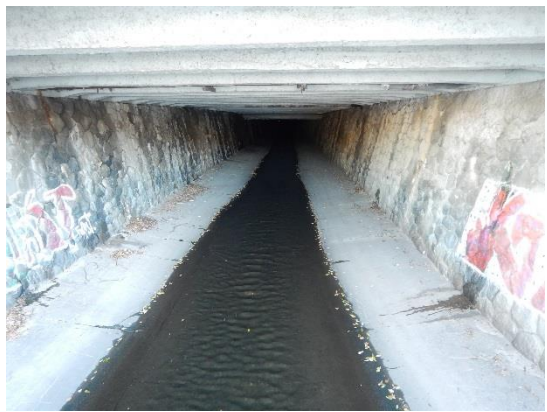
| Botič_01 | 0,000 | 0,831 |

| V úseku přibližně 830 m před ústím do Vltavy je vodní tok zakryt. Do zakrytého úseku vtéká na rozhraní Vinohrad a Nuslí po překřížení ulice Na Slupi. | | |

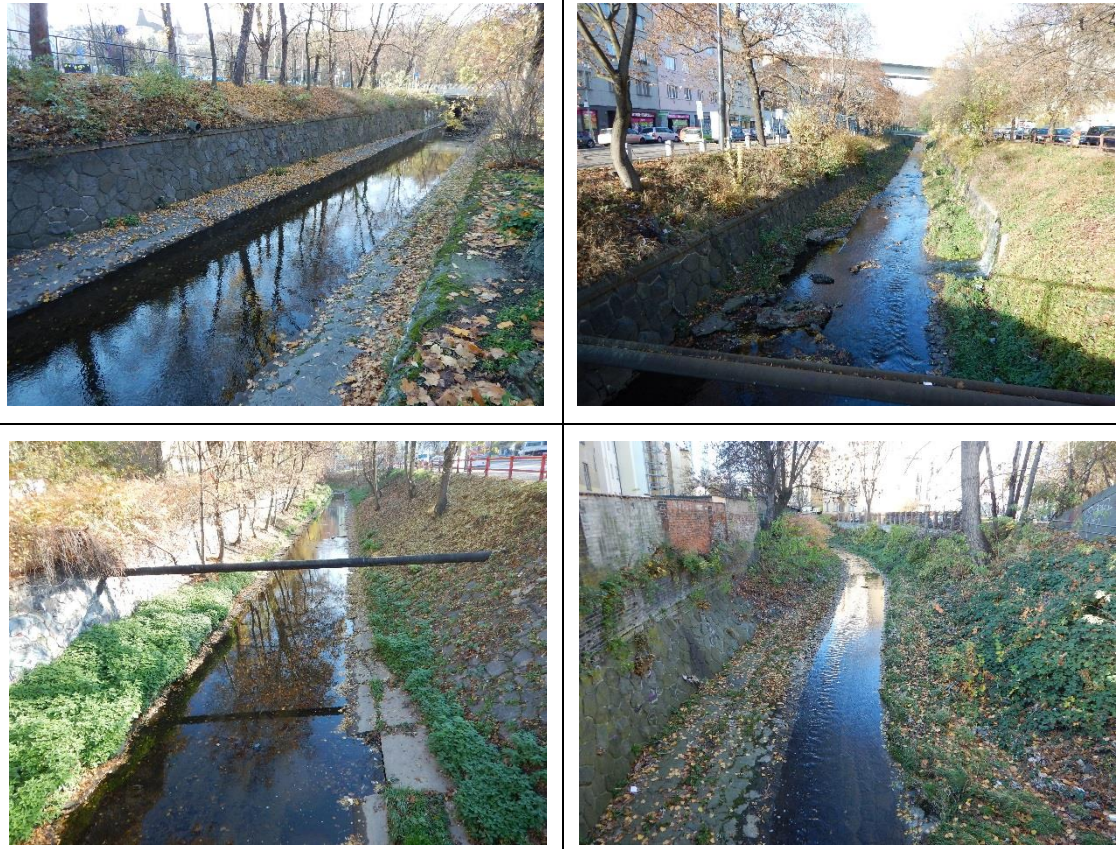
| <p>Následující úsek prochází pražskou částí Nusle. Kromě parku Folimanka, který přiléhá k pravému břehu v oblasti pod Nuselským mostem, je vodní tok obklopen obytnou městskou zástavbou. Samotné koryto toku je zde vedeno v kamenných zdech, dno je dlážděno kamennou dlažbou. Místy se ve dně vyskytují nánosy, na kterých roste travní vegetace. V úseku křížení s Bělehradskou ulicí přechází kamenné zdi lokálně ve svah (podle návaznosti na okolní terén) a koryto se stává částečně lichoběžníkové. V tomto úseku je koryto kříženo třemi silničními mosty (ul. Na Folimance, ul. Závišova, ul. Bělehradská), dvěma mosty v oblasti Folimanky (u jednoho z nich je umístěn nízký stupeň ve dně s limnigrafickou stanicí) a železničním mostem.</p> | | |

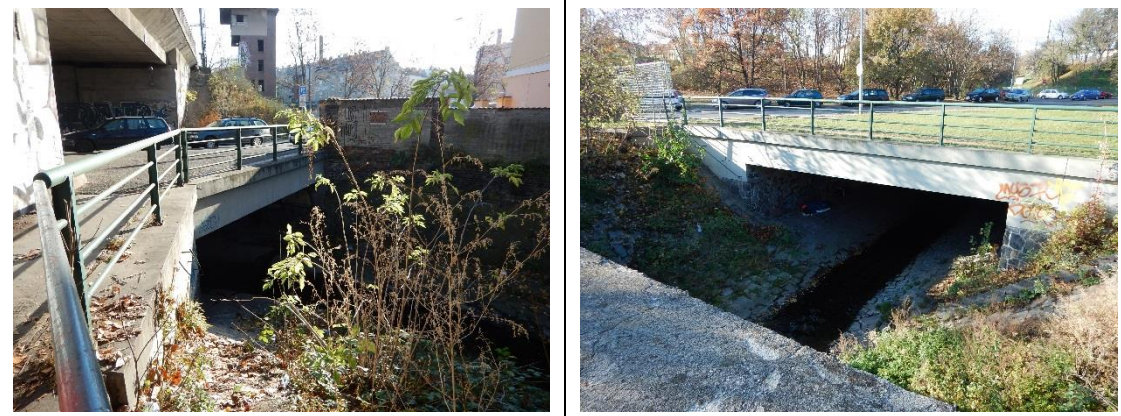
| Botič_03 | 2,229 | 2,359 |

| Přibližně 130 m dlouhý úsek jihozápadně od ulice Perucká (až ke křížení s železničním mostem) je zakrytý. | | |

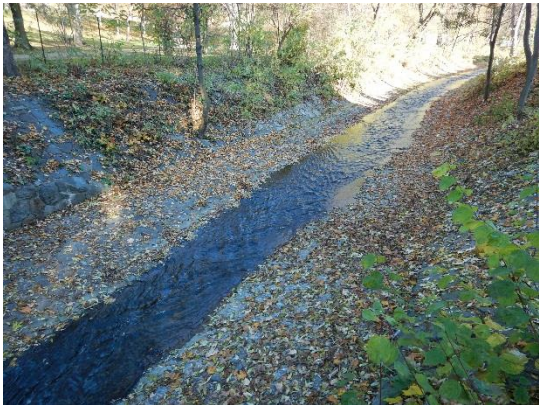
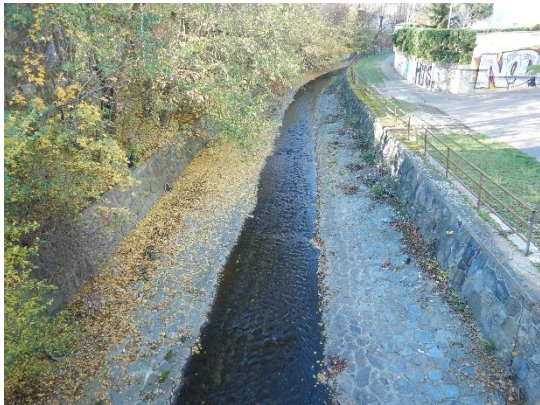
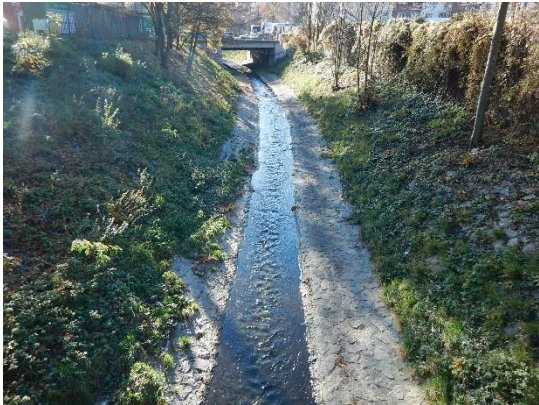
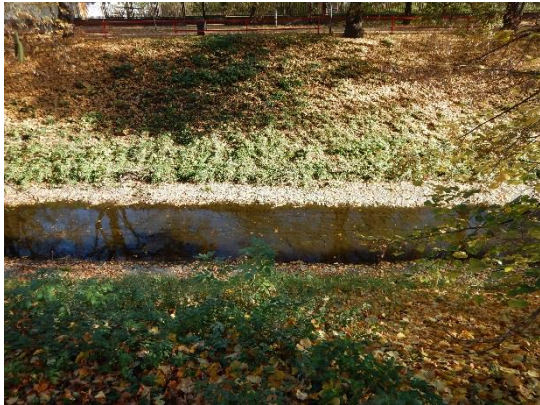
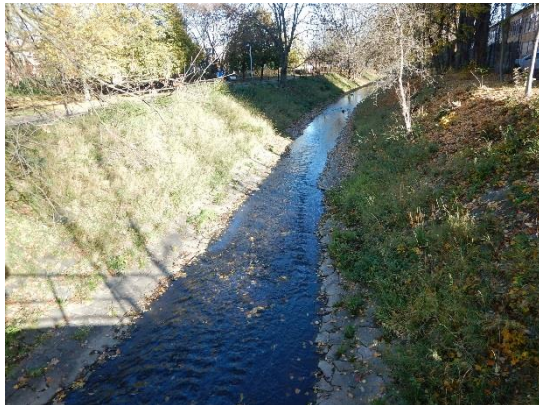
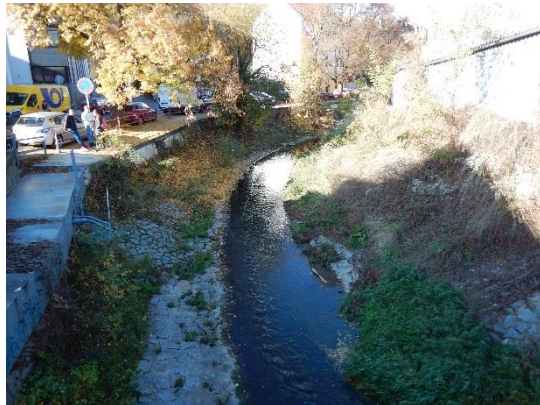
| <p>Navazující část toku má v relativně dlouhém úseku (cca 2,6 km) přibližně stejný charakter. Koryto toku je lichoběžníkovité, svahy i dno jsou z kamenné dlažby. Lokálně přecházejí svahy v opěrné zdi, kde to vyžaduje terén a okolní zástavba. V tomto úseku je tok křížem 6 silničními mosty (ul. U Vršovického nádraží, ul. Petrohradská, ul. Vršovická, ul. U Seřadiště, ul. Nuselská, ul. Michelská), 8 lávkami pro pěší a 1 železničním mostem.</p> | | |

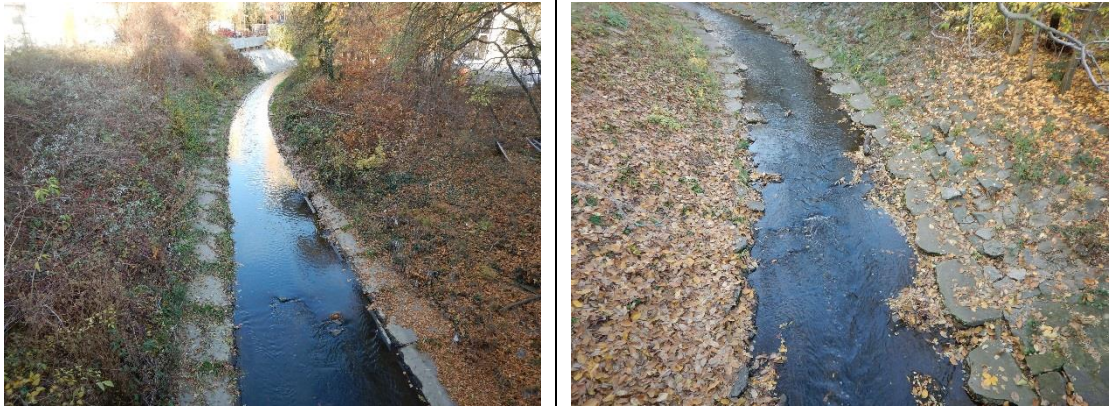
| <p>Za křížením s Michelskou ulicí se charakter toku výrazně nemění. Koryto má lichoběžníkový tvar, břehy jsou opevněné kamennou dlažbou. Opevnění dna je provedeno betonovými panely, které jsou místy poškozené, podemleté vodou nebo chybí. Tok je v tomto úseku jedním mostem (most Sue Ryder), jedním mostkem pro pěší a jedním betonovým mostem ve špatném technickém stavu.</p> | | |

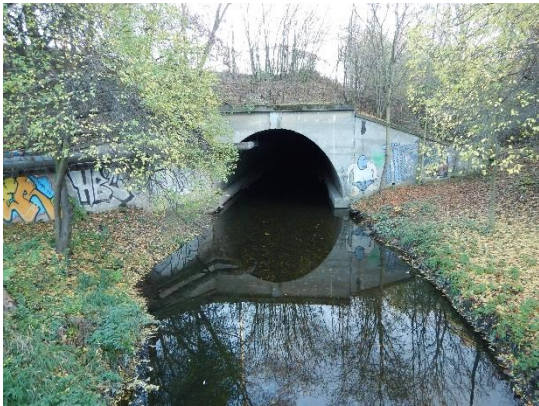
| Botič_06 | 5,480 | 5,643 |

| <p>Následující asi 160 m dlouhý úsek vede pod náspem železniční trati vedoucí k Odstavnému nádraží Praha-jih.</p> | | |

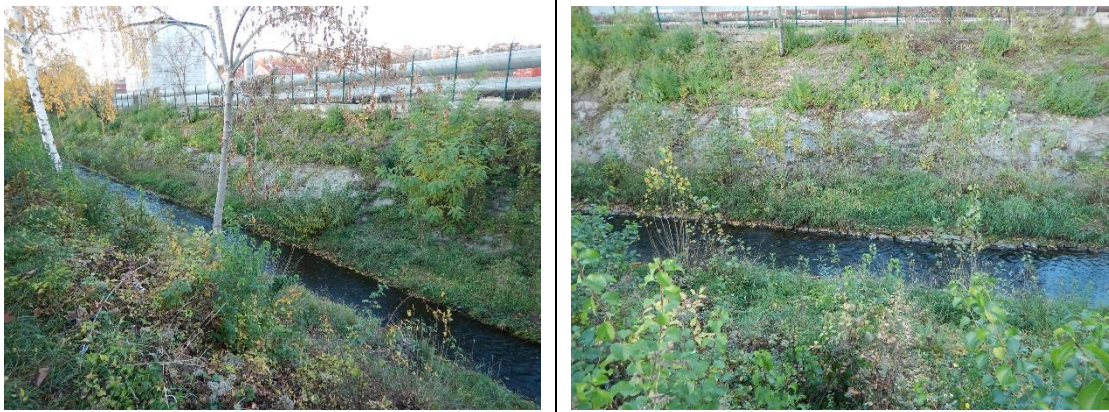
| Botič_07 | 5,643 | 6,248 |

| Za křížením železničního náspu a dvou železničních mostů prochází tok mezi areálem plynárny Michel a Odstavným nádražím Praha-jih. Koryto toku je lichoběžníkové, opevněné kamennou dlažbou ve dně i ve svazích. Velké část toku v těchto areálech je ohrazena plotem (vlnitý plech). | | |

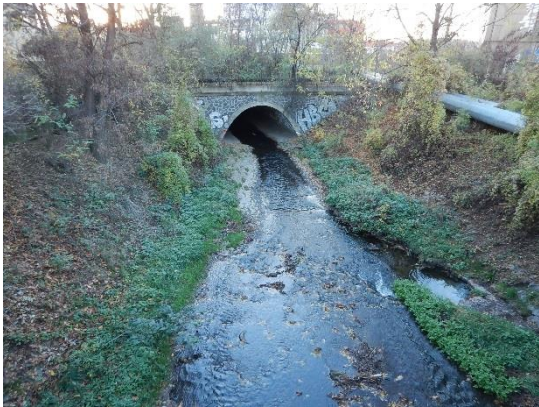
| Botič_08 | 6,248 | 6,424 |

| Pokračování vodního toku mezi Odstavným nádražím Praha-jih a navazujícím areálem teplárny Michle je v úseku cca 170 m zakryté. | | |

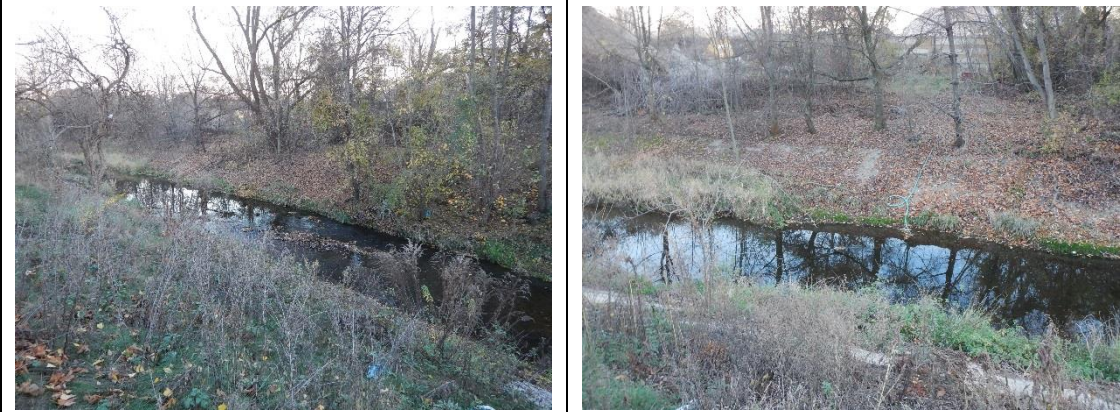
| <p>Za areálem teplárny Michle je vodní tok křížen silničním mostem (ul.Chodovecká) a dále pokračuje cca 330 m otevřeným korytem. Koryto je v tomto úseku lichoběžníkové, opevněné betonovými panely, lokálně doplněné ještě kamennou dlažbou. Opevnění svahů je zanesené, zarostlé, patné pouze na některých místech.</p> | | |

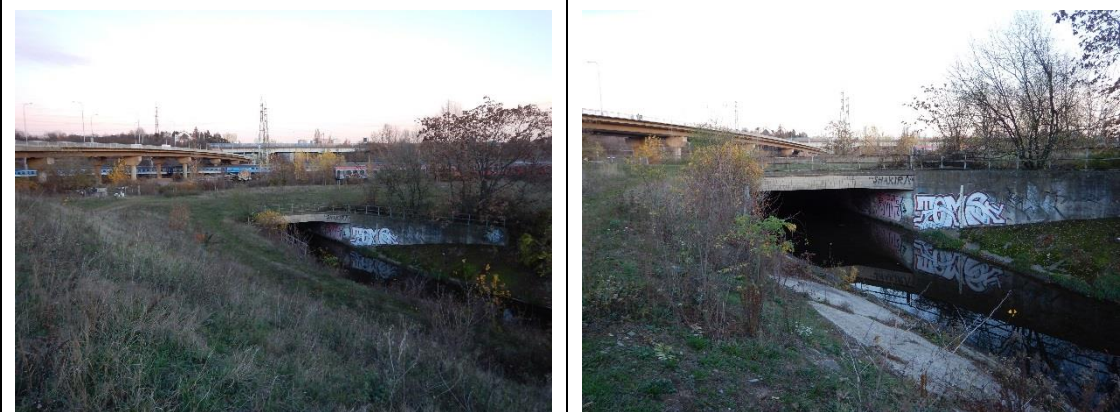
| Botič_10 | 6,754 | 6,947 |

| <p>Navazující úsek pod železniční tratí navazující na Odstavné nádraží Praha-jih je v délce cca 190 m zakryto. V zakrytém úseku se je do Botiče zprava zaústěn Slatinský potok – rovněž zakrytou částí.</p> | | |

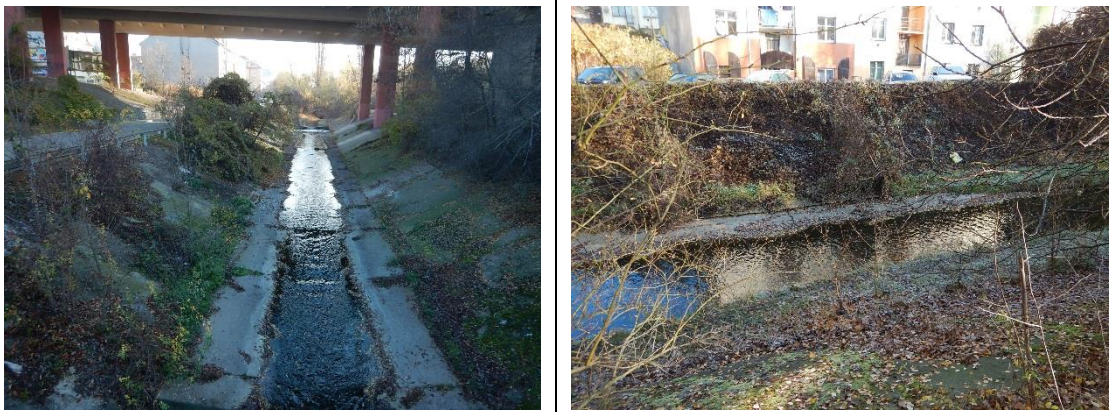
| <p>Následující přibližně 150 m dlouhý úsek je prochází pod vysokým dálničním mostem (Jižní spojka). V těsné blízkosti tohoto mostu je křižován také železničním mostem, mostkem na obslužné komunikaci a několika produktovody. Koryto je opevněno betonovými panely, ve dně jsou umístěny dva betonové stupně.</p> | | |

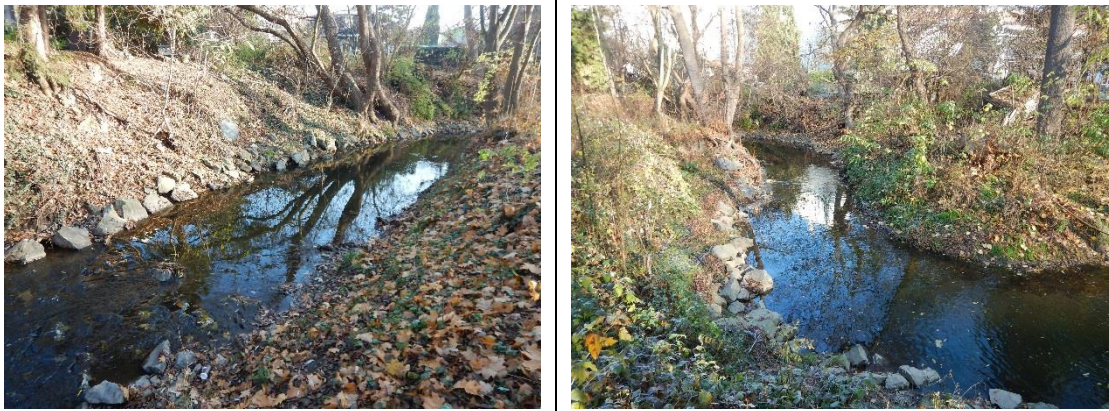
| <p>Přibližně 370 m dlouhý úsek se přímo nedotýká zástavby, prochází zarostlým územím jižně od ulice Záběhlická až k rekreačnímu areálu Hamr. Vodní tok zde tvoří dva meandry, doplněný je vzrostlou vegetací. Paty svahů jsou opevněny kamenným záhozem, zejména v konkávních obloucích. Na konci úseku je koryto kříženo mostem navazujícím na ulici Na Lávcce. Z levé strany je zde zaústěn odtok z Hamerského rybníka.</p> | | |

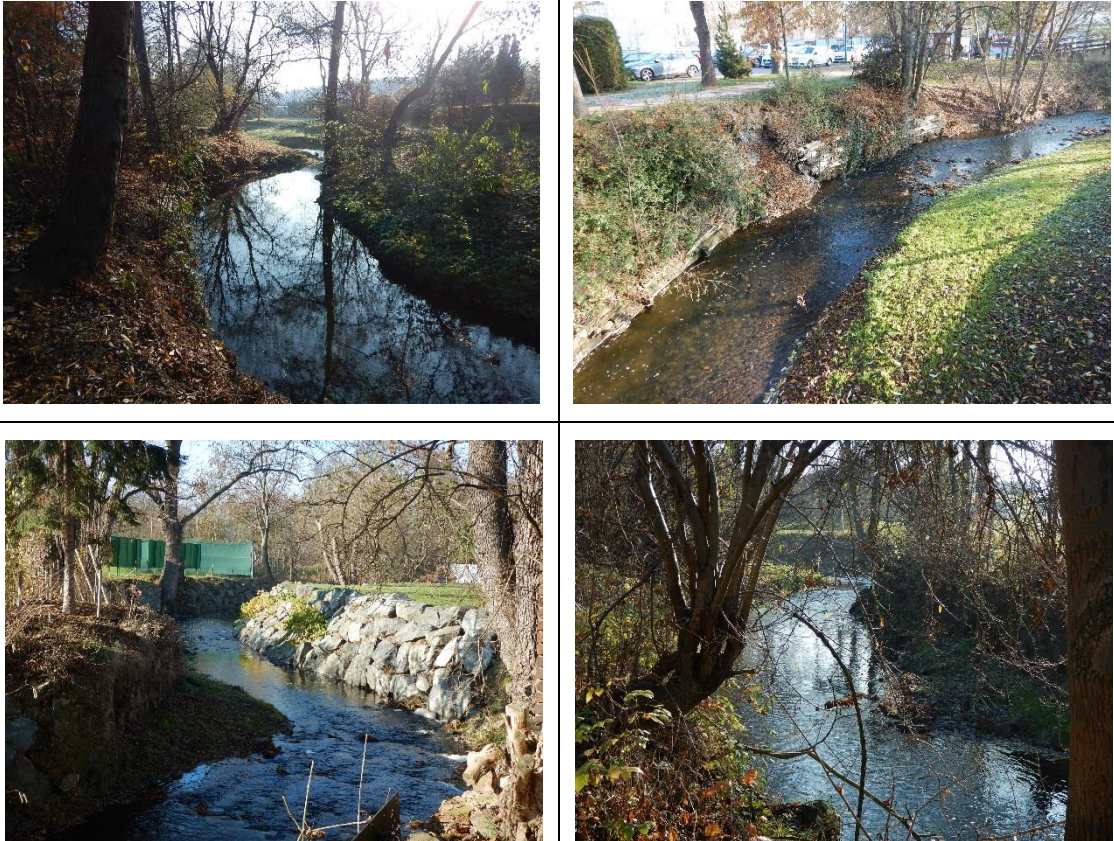
| <p>Navazující úsek prochází podél Hamerského rybníka a golfového hřiště na levém břehu a rekreačního areálu Hamr na pravém břehu. Koryto toku je v tomto úseku upravené, břehy jsou lokálně opevněné kamenným záhozem, dřevěným opevněním (kulatina, laťové plůtky, v úseku golfového hřiště a silničního mostu pak těžkým kamenným záhozem. Koryto toku je v tomto úseku kříženo dvěma lávkami pro pěší a jedním silničním mostem (ul. K Prádelně).</p> | | |

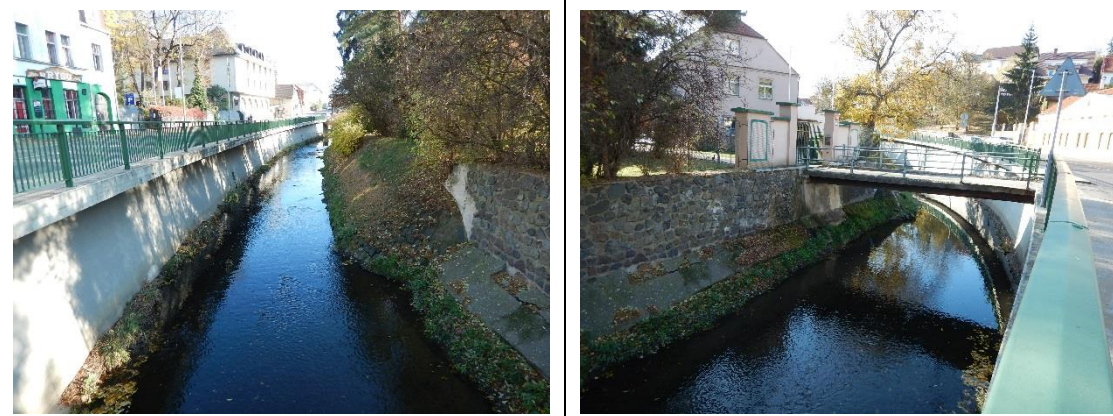
| <p>Následující přibližně 270 m dlouhý úsek je pravým břehem veden podél ulice Záběhlická. Pravý břeh je tvořen betonovou opěrnou zdí těsně navazující na silnici, levý břeh je kombinací betonových zdí, kamenné dlažby (svah), kamenných zdí a zdí přilehlých objektů. Z ulice Záběhlická jsou vedeny tři mosty k objektům na levém břehu, na konci úseku je tok křížen silničním mostem (ul. U Záběhlického zámku).</p> | | |

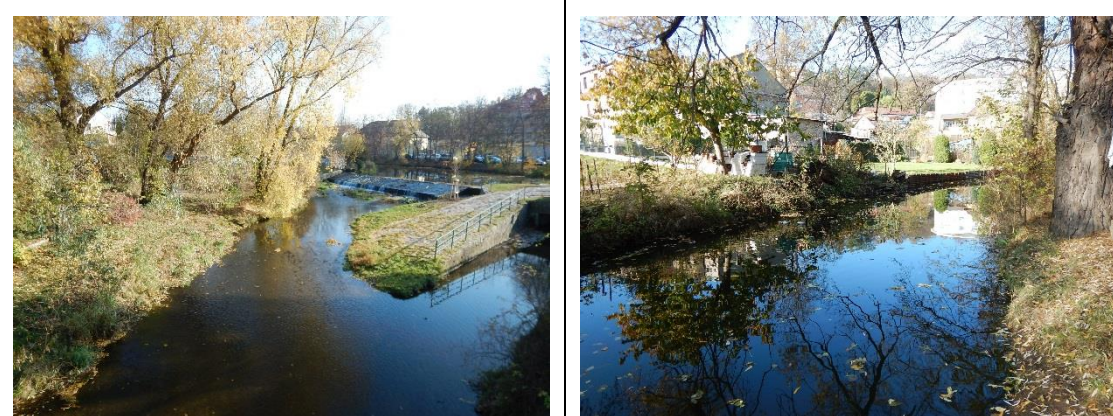
| <p>Za křížením se silničním mostem na ulici U Záběhlického zámku je umístěn pevný jez (Záběhlický jez), který vzdouvá vodu a zajišťuje tak přítok do Hamerského rybníka. Vzduť od jezu se propaguje výše proti proudu, lokálně je patrné opevnění břehů (betonová zeď se štětovnicí na pravém břehu podél komunikace Práčská, opevnění pravého břehu vlnitým plechem). Zdrž záběhlického jezu byla odbahněna v roce 2017. Pod jezem je zleva zaústěn Chodovecký potok.</p> | | |

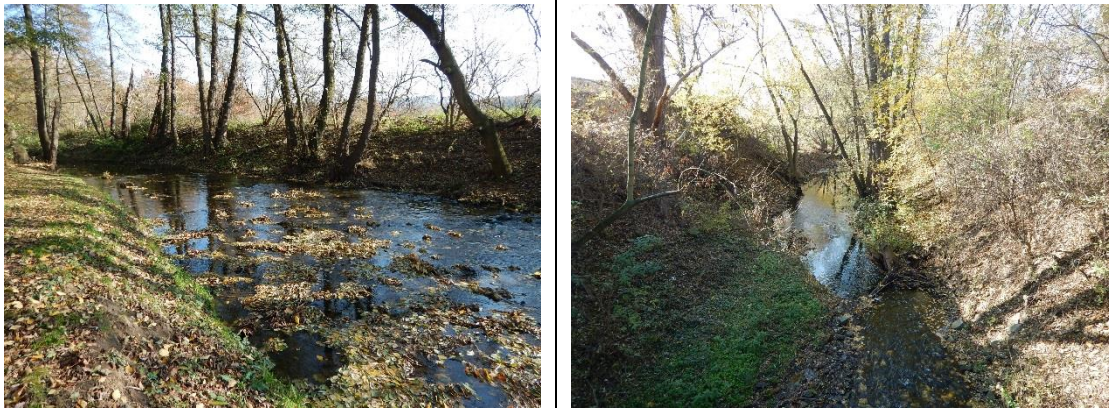
| <p>Úsek podél jižního okraje pražské části Záběhlice je veden v korytě bez souvislého opevnění, lokálně je patrný kamenný zához v patách svahů nebo kamenná dlažba v místě objektů (zaústění, mosty, stabilizační práh). Koryto je vedeno v zalesněném pásu (převážně listnaté stromy s keřovým patrem). Koryto je v tomto úseku kříženo jednou lávkou pro pěší a jedním silničním mostem navazujícím na ulici Nad Meandry. Od tohoto křížení začíná na levém břehu ochranné pásmo PP Meandr Botiče. Na jeho hranici je zprava zaústěn odtok z Práčského rybníka a retenční nádrže Mattioliho položené na hranici Nového Zahradního Města.</p> | | |

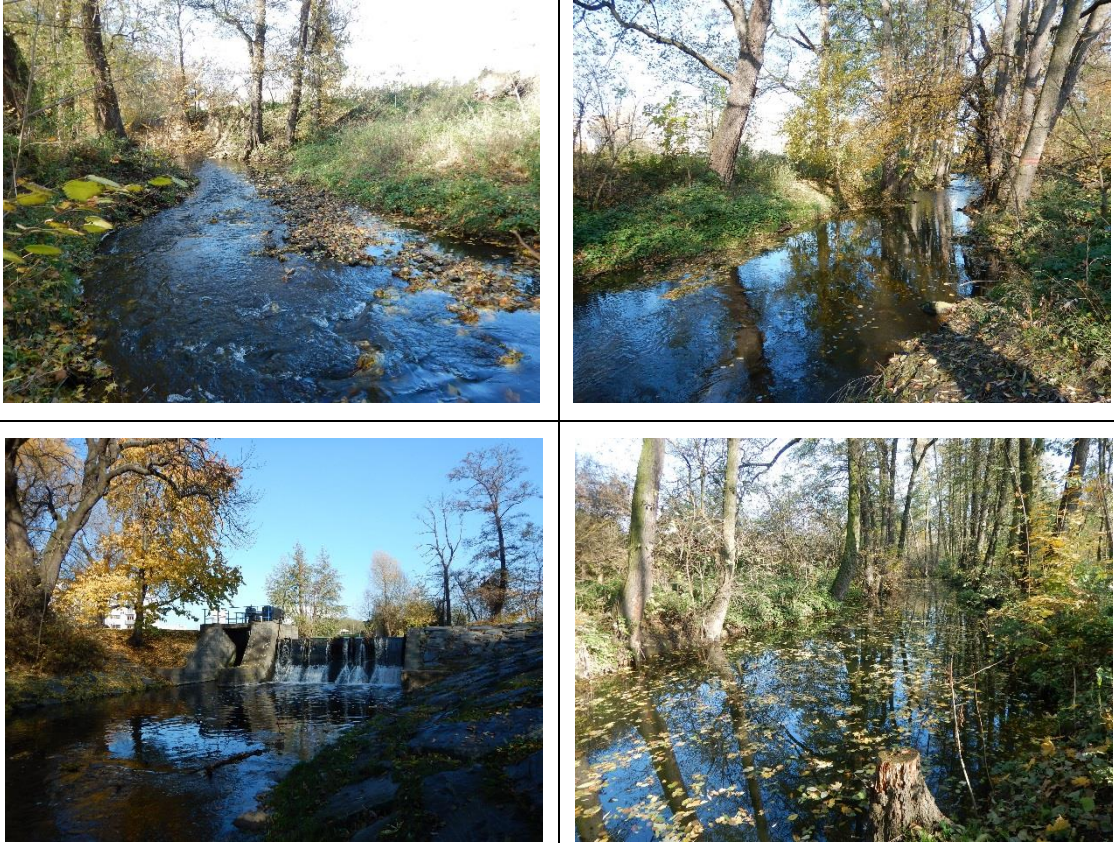
| <p>Následující úsek toku spadá do PP Meandr Botiče, niva na obou březích v tomto úseku pak tvoří její ochranné pásmo. Samotný charakter toku je bez viditelných antropogenních zásahů, dno je kamenité s občasnými štěrkovými lavicemi, břehy jsou tvořeny kořenovým systémem okolní vzrostlé vegetace (listnatý porost). Na toku je umístěna vzdouvací konstrukce (jez Marcela), která reguluje stavy průtoků na Botiči a v případě potřeby odklání část průtoku do retenční nádrže Matiolliho a Práčského rybníku umístěných na pravém břehu.</p> | | |

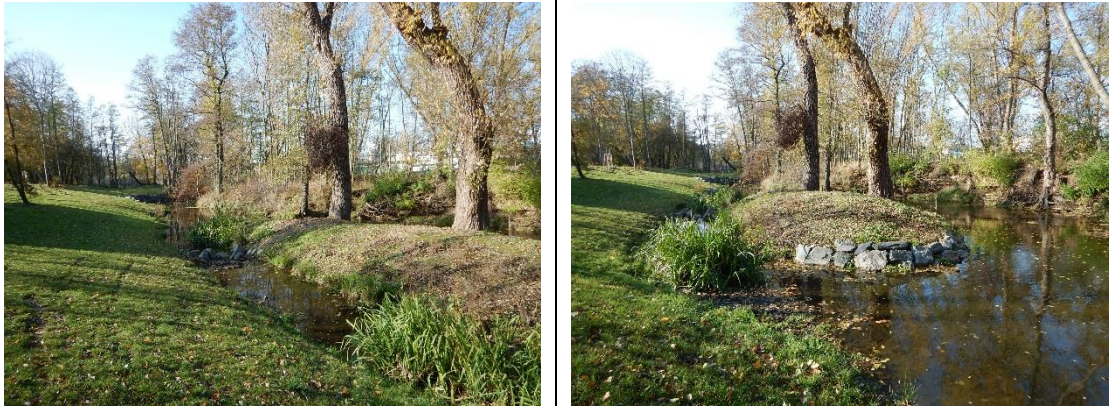
| <p>Navazující úsek rovněž spadající do PP Meandr Botiče prochází podél areálu základní školy Hostivař a Křesťanského gymnázia Praha 15. Charakter toku zde má parkovou úpravu s travnatými sekanými břehy, doprovodnou břehovou výsadbou, kamenitými výhony, ostrůvky a kamenným opevněním v obloucích meandrů (proběhlá revitalizace v roce 2019, 2107). V tomto úseku je do Botiče zprava zaústěn Měcholupský potok</p> | | |

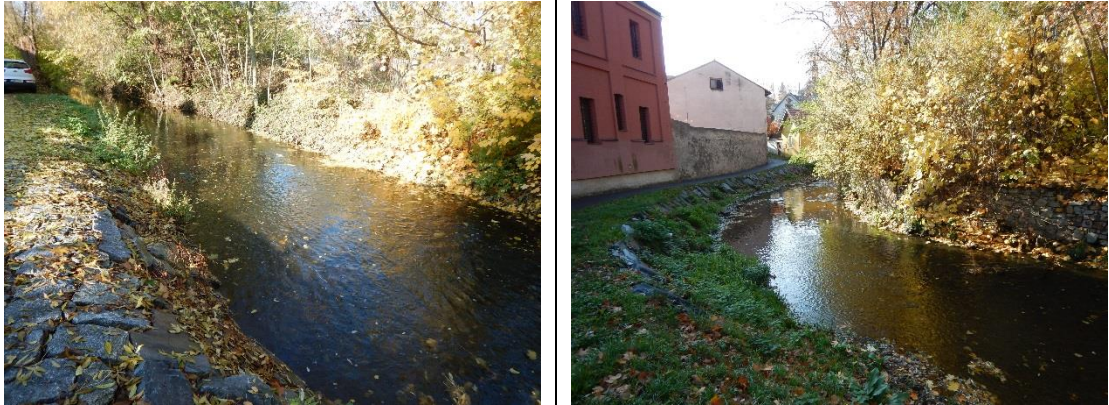
| <p>Po překřížení toku betonovým mostkem pro pěší (ul. Kozinova) se tok dostává do blízkosti zástavby. Na levém břehu je úzká asfaltová cesta pro pěší, na levý břeh navazují zahrady přilehlých nemovitostí. Koryto toku je opevněné převážně kamennou dlažbou, na pravém břehu hojně zarostlou. I v tomto úseku toku je zahrnut do PP Meandr Botiče.</p> | | |

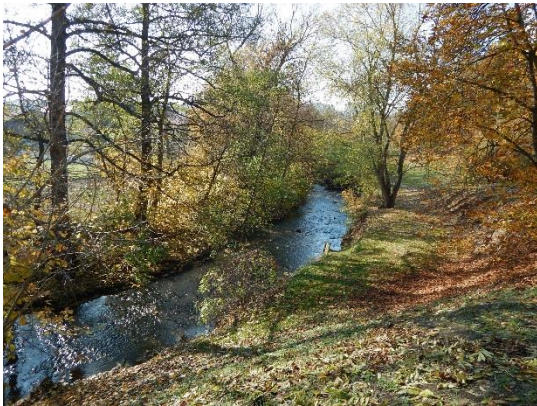
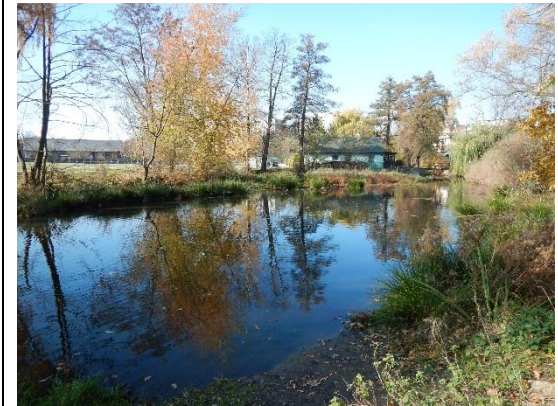
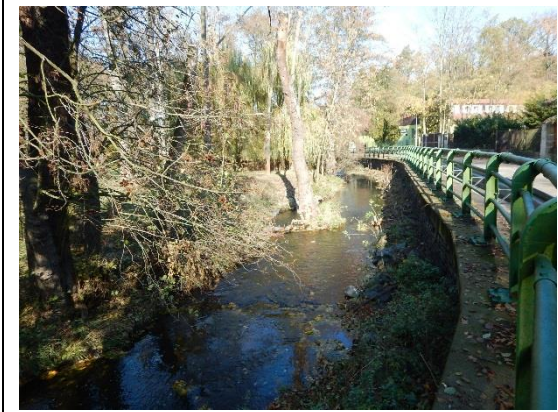
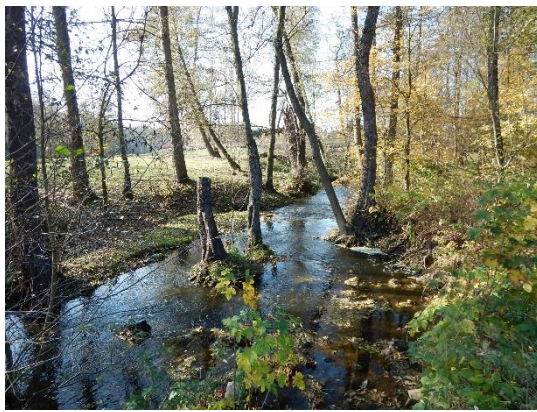
| Botič_20 | 11,462 | 12,537 |
|---|---|---|
| <p>Následující úsek prochází po okraji pražské části Hostivař a je zařazen do PP Meandr Botiče. Podél pravého břehu je vedena ulice na U Břehu, na kterou navazuje zástavba. V místech, kde komunikace přímo přiléhá k toku, je pravý břeh opatřen opěrnou betonovou zdí. Levý břeh je bez souvislé zástavby, tvořen lučními porosty a zahradnickou osadou. Toto území spadá do ochranného pásma PP Meandr Botiče. V tomto úseku jsou dva vzdouvací objekty, z nichž jeden vytváří drobnou vodní plochu v místě Staré klubovny („Bouda“) Českého rybářského svazu MO Hostivař na pravém břehu Botiče. V úsecích, kde není vodní tok opevněn, dochází k formování toku pomocí okolní vegetace – obtékání vzrostlých stromů a kamenů, větvení.</p> | | |

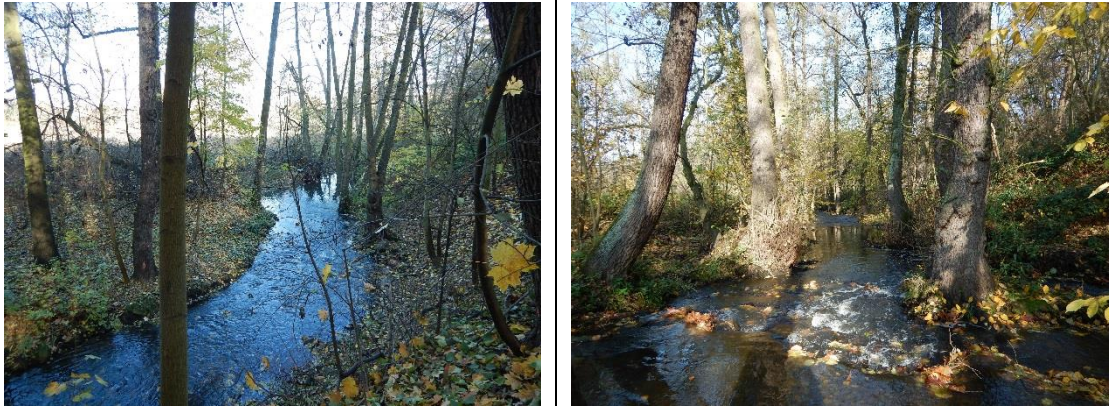
| <p>Navazující úsek až k Hostivařské přehradě spadá do PP Meandr Botiče. Koryto je zde neopevněné, jeho tvar a meandry jsou dotvářeny okolními stromy a jejich kořenovým systémem. Vodní tok prochází v tomto úseku listnatým porostem (Hostivařský lesopark), které tvoří ochranné pásmo PP Meandr Botiče. Cca 250 m pod Hostivařskou přehradou je do Botiče zleva zaústěn Košíkovský potok.</p> | | |

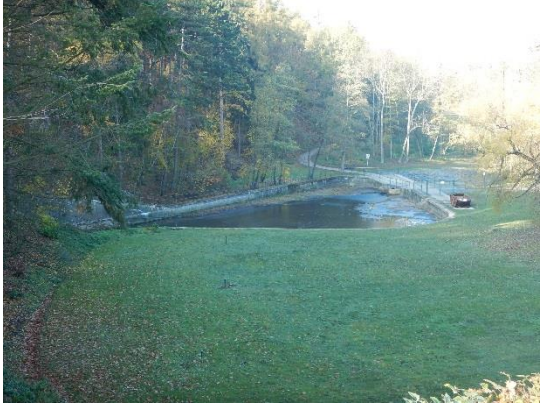
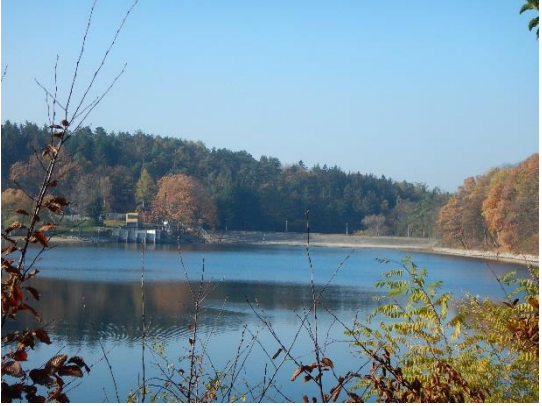
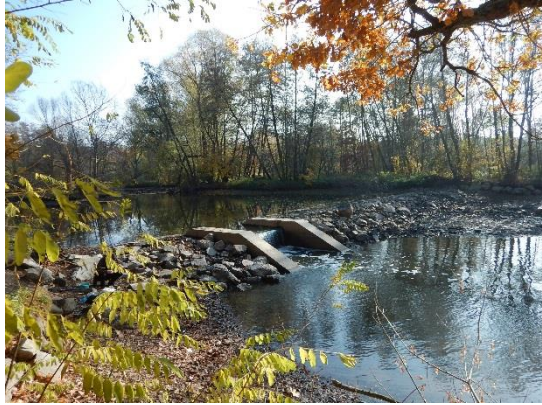
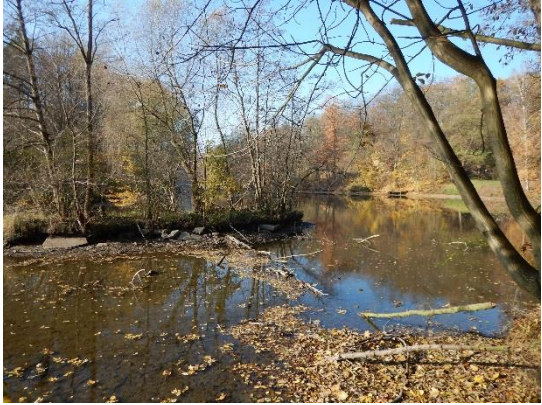
| <p>Hostivařská přehrada je položena na jihovýchodním okraji Prahy a její vzdutí se propaguje do vzdálenosti přes 2 km proti proudu Botiče. V horní části nádrže je kamenný stupeň stabilizovaný betonovými zdmi zajišťující dostatek vody, a tím i podmínky pro existující mokřadní stanoviště, v horní části nádrže i při nízkých hladinách v nádrži.</p> | | |

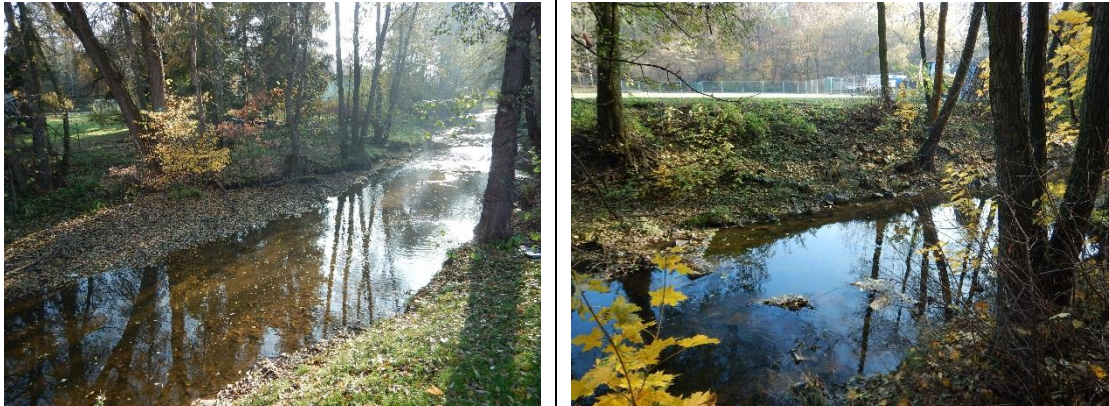
| <p>Nad Hostivařskou přehradou pokračuje tok Botiče přes pražskou část Petrovice, kde je křížen silničním mostem (ul. Euklidova). Nad silničním mostem je do Botiče zleva zaústěn Milíčovský potok. Tok prochází podél sportovního hřiště, obytné zástavby se dotýká jen okrajově. Koryto toku je zde lichoběžníkové, svahy jsou opevněna kamenným záhozem a doplněny vzrostlými stromy.</p> | | |

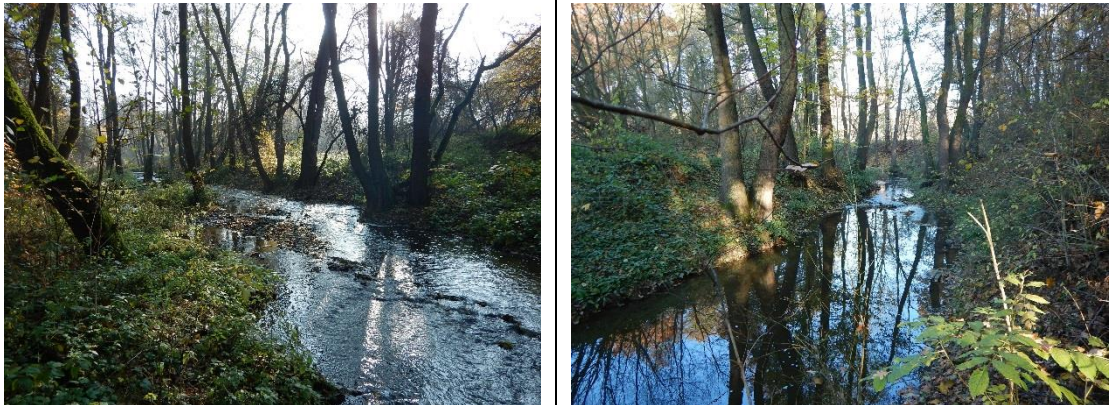
| <p>Mezi pražskou částí Petrovice a Křeslice prochází tok lesnatým územím (listnatý porost s keřovým patrem), na který navazují zemědělské pozemky a okrajová zástavba městských částí. Samotné koryto toku je neopevněné, mírně meandrující mezi vrostlými stromy. Místy se vyskytuje naplavené dřevo, v mělkých částech šterkové lavice. Jižně od Petrovic je Botič křížen vysokým silničním mostem („Nový most“ na ul. Novopetrovická), pod kterým je veden v betonových zdech. Výše proti toku jsou umístěny dva betonové prahy – první je součástí limnigrafické stanice Petrovice. Druhý je součástí opevnění koryta u zaústění odtoku z retenční nádrže Petrovice položené na pravém břehu u sídliště Dobrá Voda. Přibližně 150 m proti proudu je umístěna lávka pěší a zprava zaústěn tok Dobrá voda.</p> | | |

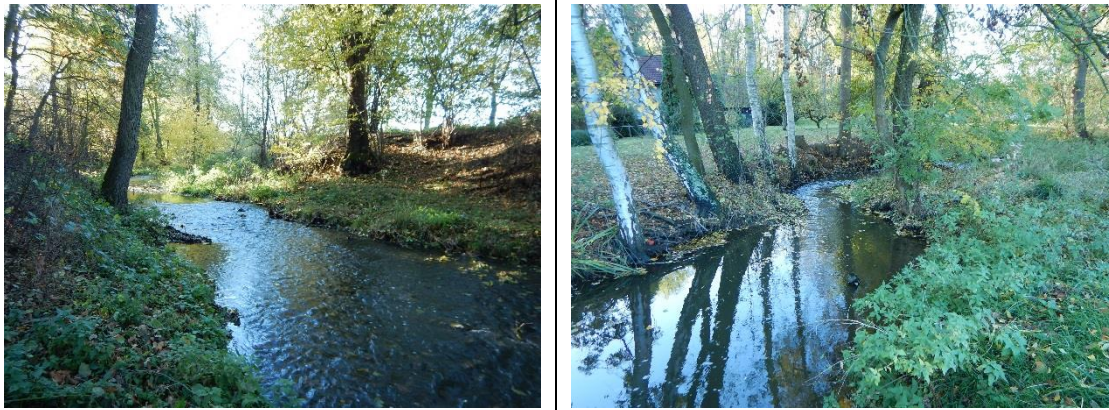
| <p>Navazující úsek se postupně přibližuje k pražské části Křeslice, mezi tokem a nejbližší zástavbou je zatravněný pás, pravým břehem Botič obtéká zalesněný svah. Samotné koryto je bez souvislého opevnění, břehy jsou dotvářeny okolními vzrostlými stromy. Koryto je v tomto úseku kříženo dvěma lávkami pro pěší.</p> | | |

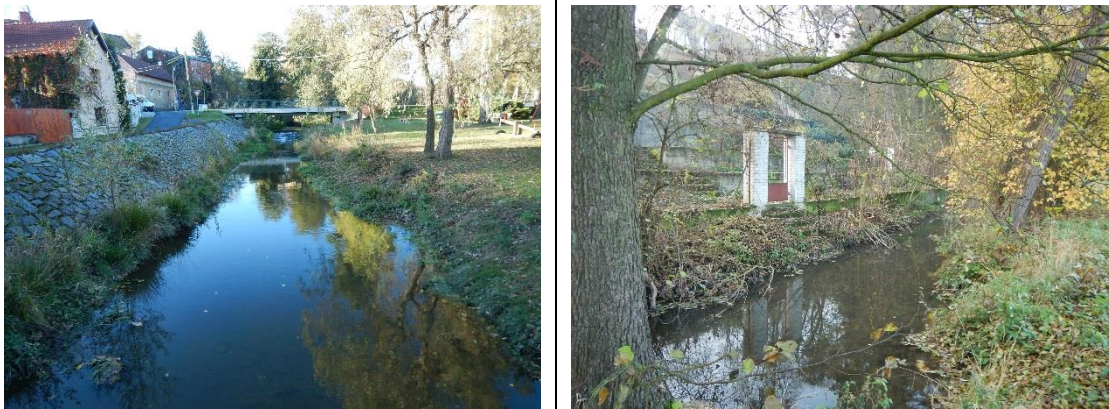
| <p>Úsek, který se přímo v Křeslicích dotýká zástavby, je přibližně 200 m dlouhý. Pravý břeh je částečně opevněn kamennou dlažbou. V místech, kde přímo přiléhá k soukromým pozemkům, jsou na pravém břehu místy betonové podezdívky plotů, betonové schody do zahrádek nebo je břeh zpevněn jiným způsobem (např. vlnitý plech). V tomto úseku je jednou lávkou pro pěší a silničním mostem (ul. Štychova). V místě křížení se silničním mostem je lokálně opevněno dno včetně nízkého stupně se skluzem.</p> | | |

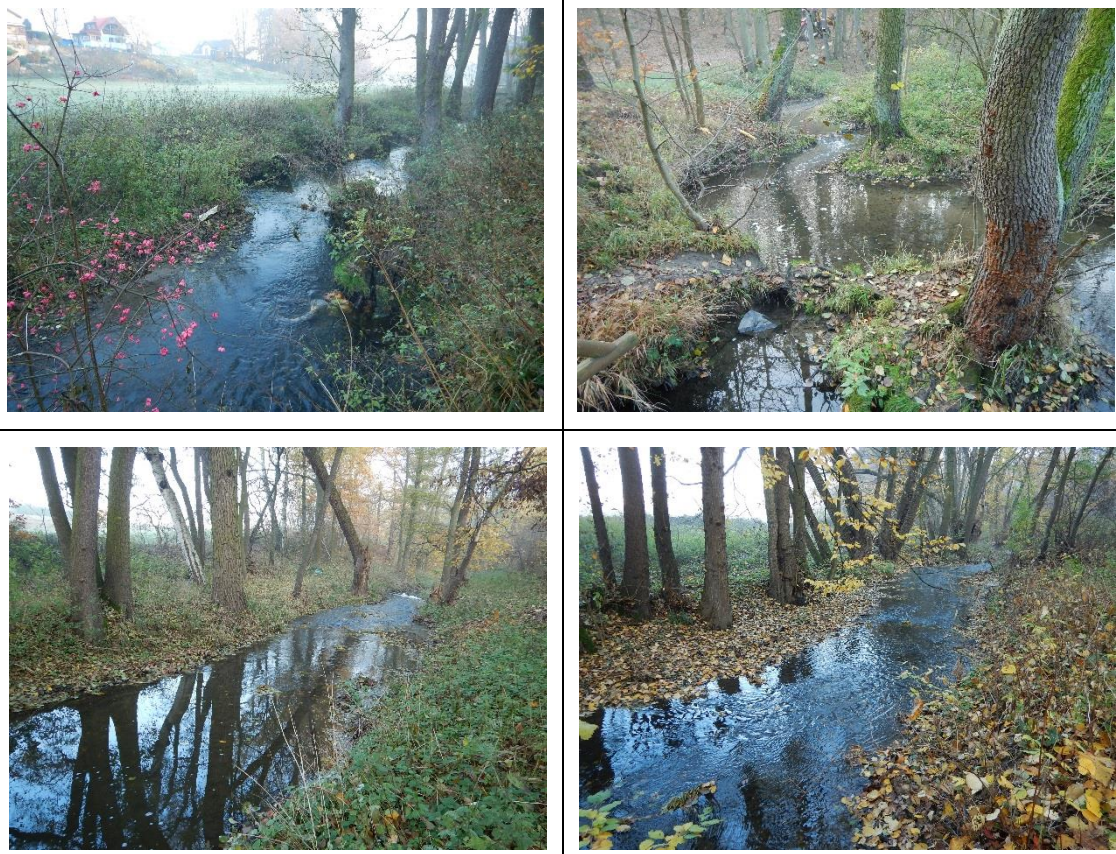
| <p>Úsek mezi pražskými částmi Křeslice a Újezd prochází širokým zvlněným zalesněným pásem, který je doplněn místy drobnými lučními pozemky, dále pak navazují zemědělské pozemky, okrajová zástavba Křeslic a Újezdu, na pravém břehu pak Dendrologická zahrada Průhonice. Samotné koryto je bez souvislého opevnění, břehy jsou formovány okolním terénem (vzrostlé stromy, zvedající se svahy), dno je kamenité. V tomto úseku je tok křížen třemi lávkami pro pěší a jedním zpevněným brodem (betonové panely). Severně od Újezdu je do Botiče zleva zaústěn vodní tok Formanka.</p> | | |

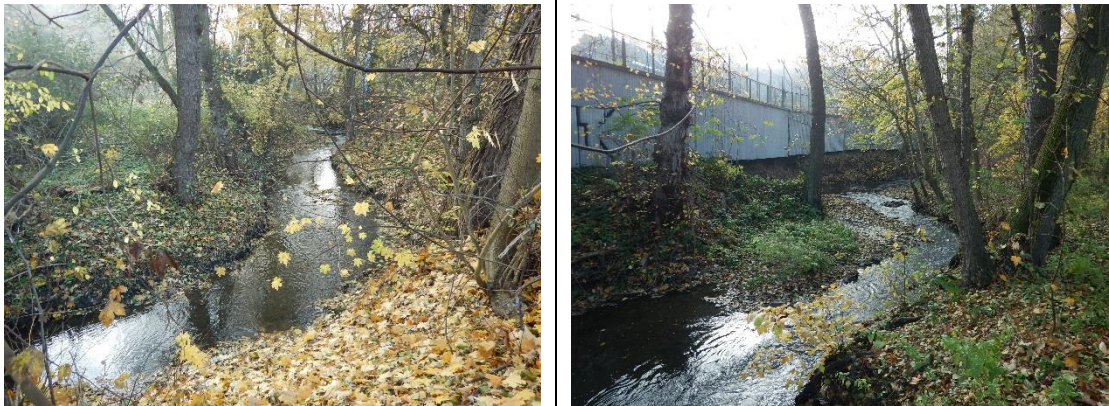
| Botič_28 | 19,423 | 20,147 |
|---|---|---|
| <p>Následující úsek prochází mezi pražskou částí Újezd na levém břehu a Dendrologickou zahradou Průhonice na pravém břehu, u dálničního mostu (D1) pak kolem sportovních hal. Bezprostřední okolí toku je tvořeno listnatým porostem s keřovým patrem. Koryto toku není souvisle opevněno, lokálně se opevnění vyskytuje v okolí objektů nebo zaústění. Západně od Újezdu je do Botiče zleva zaústěn Sukovský potok, zprava pak Černý potok. Mezi oběma zaústěními je betonový mostek pro pěší doplněný vodoměrnou latí. V místě sportovních hal je na toku vysoký stupeň opevněný laresnami. V místě křížení s dálnicí D1 je tok veden ve zdech, dno toku je stabilizováno kamennou dlažbou doplněnou nízkým stupněm ve dně. Vysoký dálniční most je doplněn nižší lávkou pro pěší.</p> | | |

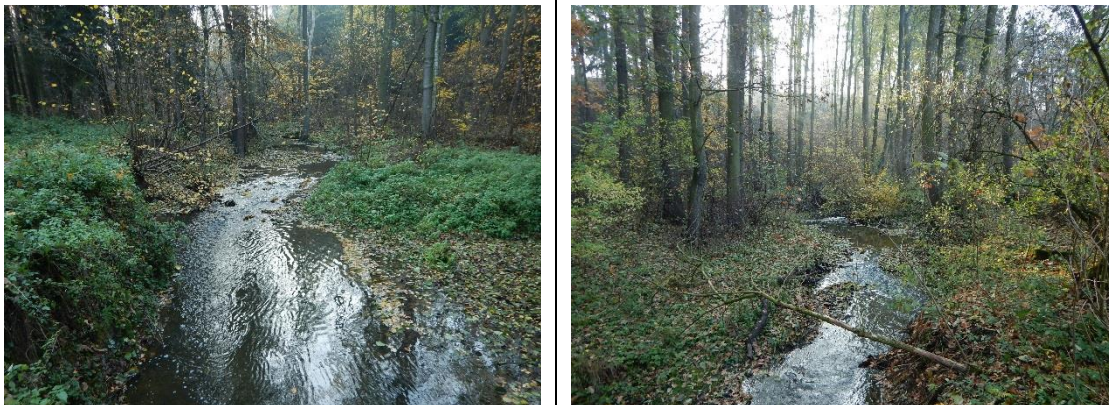
| Botič_29 | 20,147 | 21,434 |
|---|---|---|
| <p>Úsek za dálnicí D1 pokračuje severní částí obce Průhonice, samotný tok prochází až 200 m širokým zalesněným pásem (listnaté porosty), na který navazuje zástavba obce. Charakter toku je poměrně přírodě blízký bez viditelných antropogenních zásahů, koryto je neopevněné, meandrující mezi vzrostlými stromy, místy se vyskytují popadané stromy a větve. Tok je v tomto úseku křížen třemi lávkami pro pěší (jedna je doplněna zpevněným brodem) a jedním betonovým stupněm ve špatném technickém stavu. Zleva jsou do Botiče zaústěny dva drobné bezejmenné vodní toky – jeden pramenící v oblasti Rozkoš, druhý protékající po západním okraji Průhonic přes četné rybníky.</p> | | |

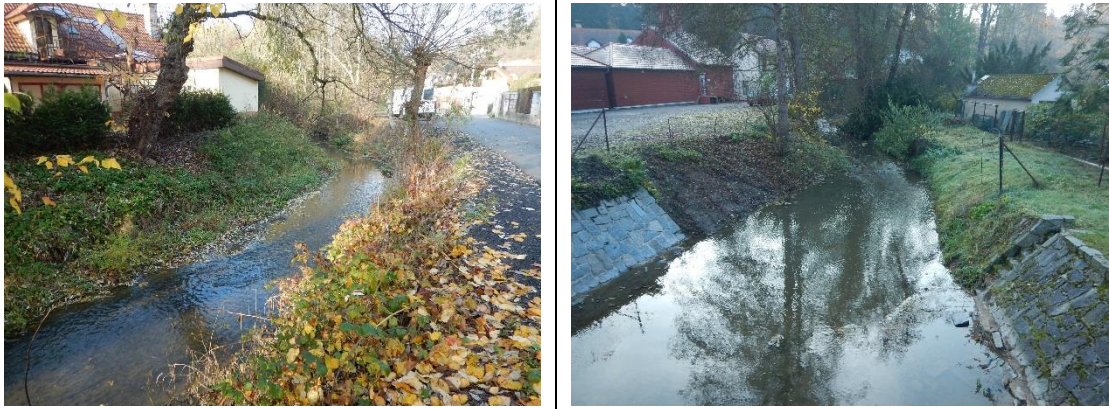
| Botič_30 | 21,434 | 21,692 |

| Následující úsek prochází zástavbou Průhonic, částečně kopíruje ulici U Botiče. Koryto toku je upravené, opevněné zejména v úsecích podél komunikace a v místě křížení se silničním mostem (ul. Hlavní). | | |

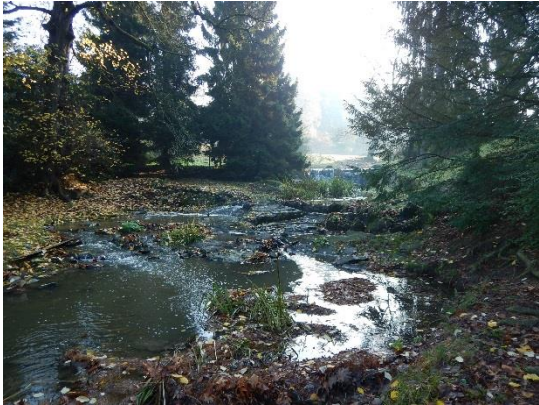
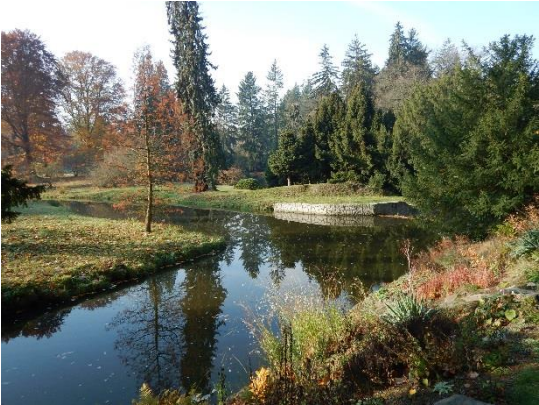
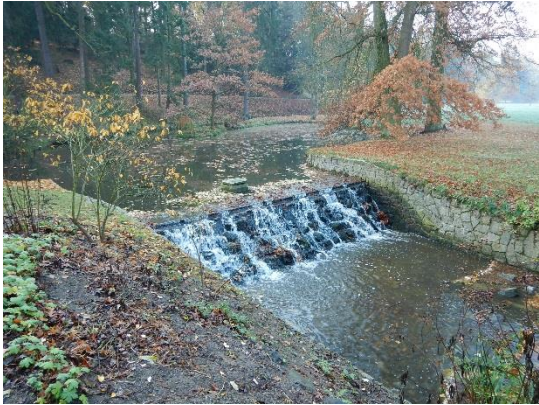
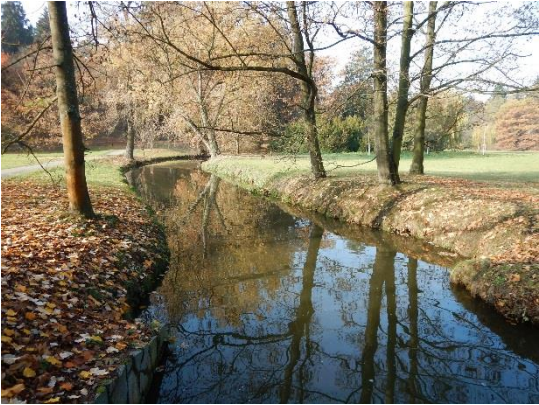
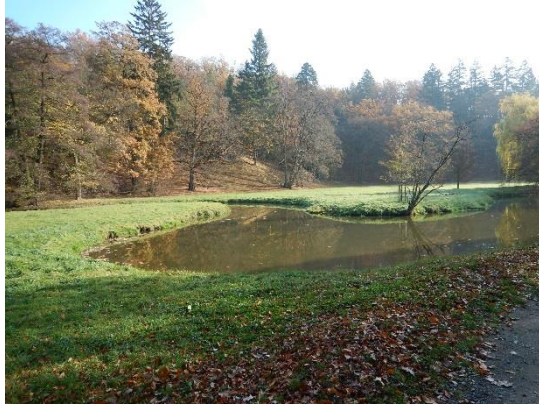
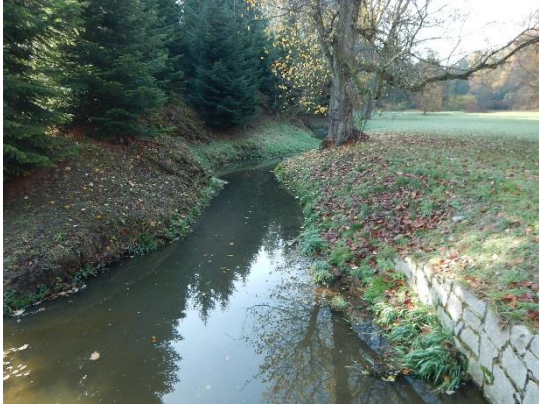
| <p>V centru Průhonic vtéká Botič do Průhonického parku, který se táhne od Průhonic jižním směrem až k obci Jesenice a její části Osnice. Botič má v tomto úseku parkovou úpravu s mnoha, skluzy, balvanitými kaskádami, nízkými i vyššími stupni ve dně s mírným vzduťm a tůňkami, větvením, doprovodnou břehovou vegetací a lávkami na parkových cestíčkách. Pod rybníkem Labeška je vodní tok křížen silničním mostem navazujícím na ulici U Hájoen, která rozděluje Průhonický park na dvě části.</p> | | |
