## A.1 ANALYTICKÁ ZPRÁVA

# Analýza odtokových poměrů včetně návrhů možných protipovodňových opatření v povodí Botiče

Studie

06/2019

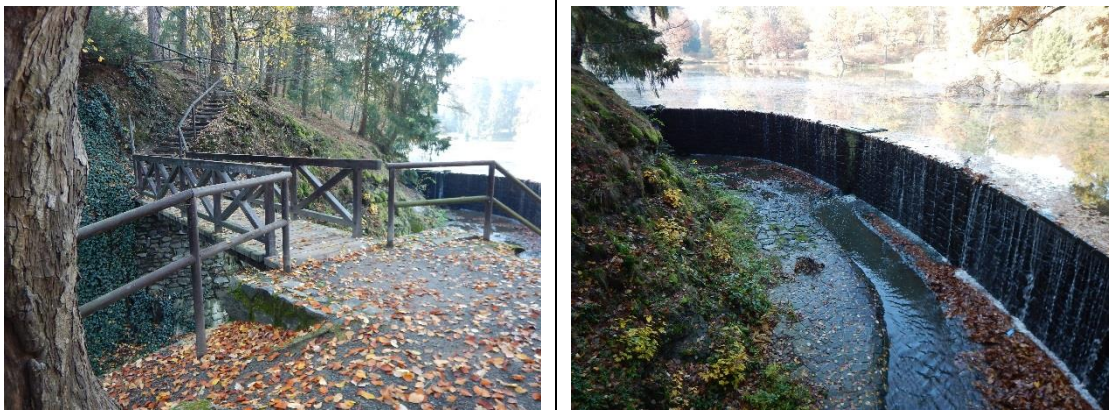
| Botič_32 | 23,922 | 24,430 |

| Labeška je jeden ze dvou velkých vodních ploch, které jsou na Botiči v Průhonickém parku vybudovány. | | |

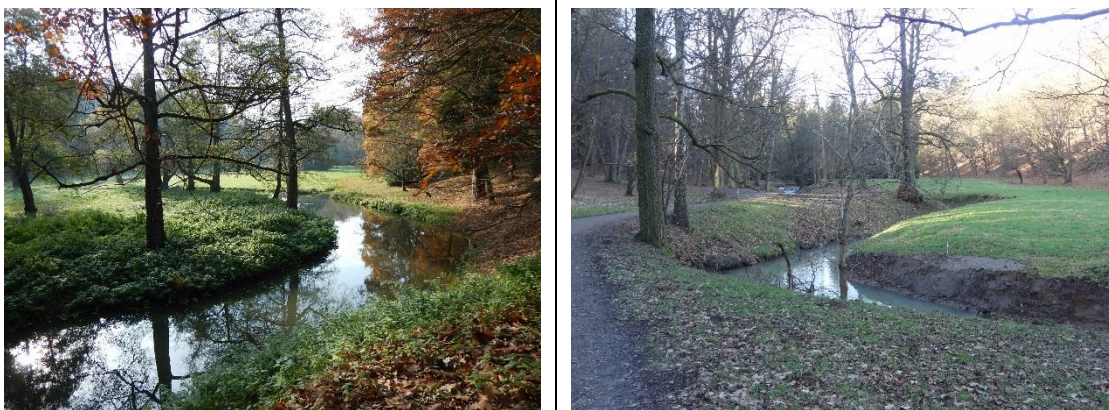
| Mezi vodními plochami Labeška a Bořín má Botič parkovou úpravu stejně jako v celém Průhonickém parku i když v této části už není tok tolik rozmanitý. Kamenné stupně nejsou tak časté, tůně a větvení toku se zde nevyskytuje. Pod vodní plochou Bořín jsou umístěny Průhonické vodopády. Nad Zátopy vodní plochy Labeška je do Botiče zleva zaústěn Jesenický potok. | | |

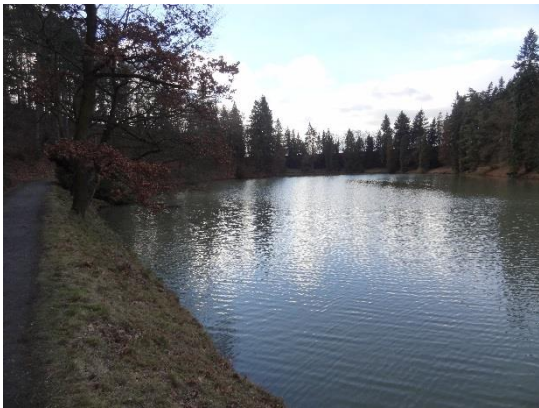
| Botič_34 | 25,318 | 25,977 |

| Bořín je druhá, jižněji položená vodní plocha, která je na Botiči v Průhonickém parku vybudována. | | |

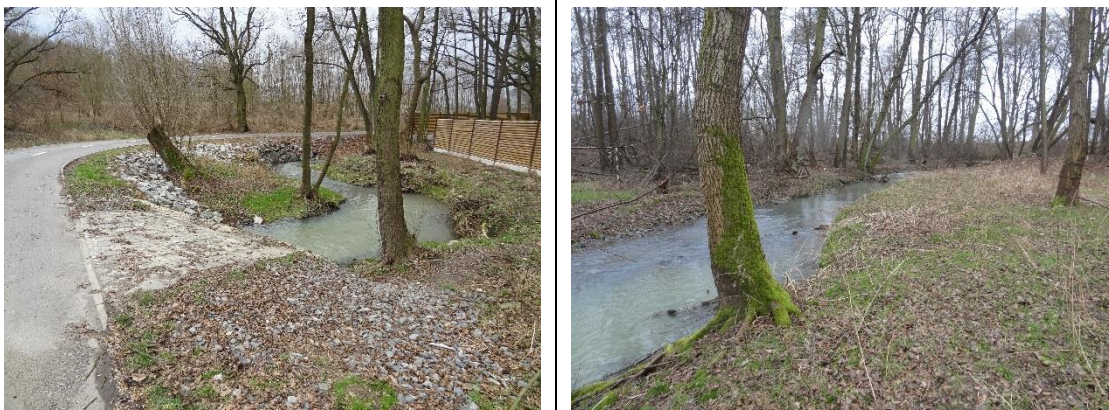
| <p>Nad vodní plochou Bořín opouští Botič Průhonický park a pokračuje jižně směrem k Osnici. Tok zde prochází listnatým porostem, na který navazují louky, zemědělsky využívané pozemky a roztroušená zástavba okolních obcí. Samotné koryto je bez opevnění, mezi kmeny okolních stromů vytváří drobné meandry, v mělčích úsecích jsou patrné štěrkové lavice. Koryto v tomto úseku propustkem křížuje místní komunikaci a příjezd k ČOV.</p> | | |

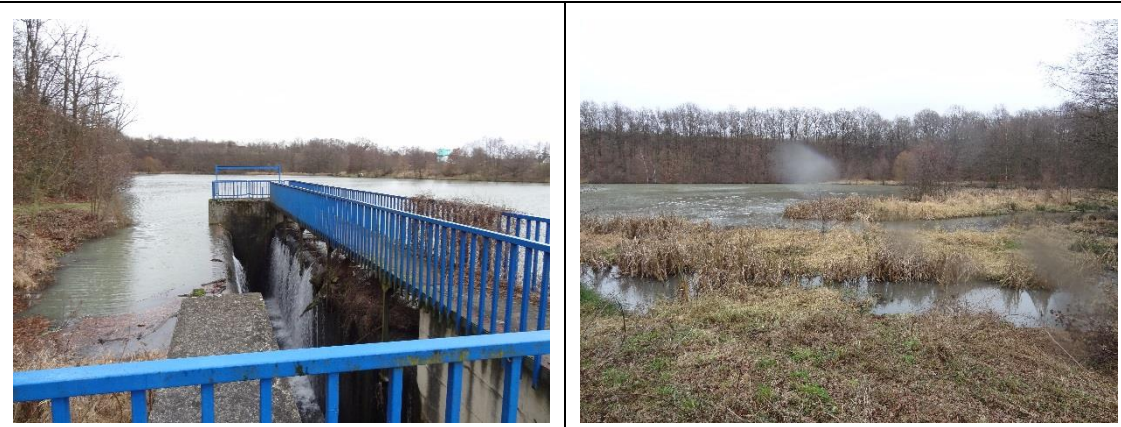
| Botič_36 | 26,636 | 26,91 |

| V navazujícím úseku prochází Botič vodní plochou Osnice umístěnou na severním okraji části obce Jesenice – Osnice.. | | |

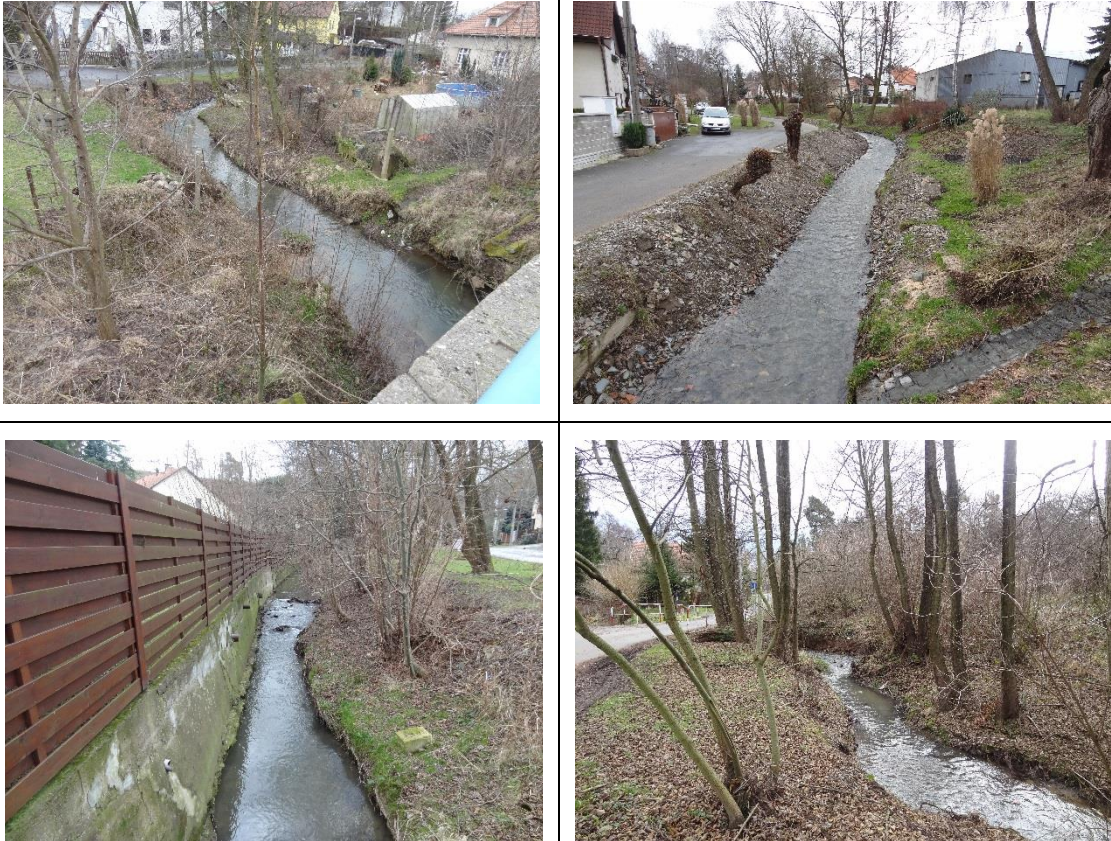
| <p>Následující úsek toku prochází zástavbou Osenice. Koryto není v intravilánu souvisle opevněné. Opevnění je pouze na místech křížení s místními komunikacemi Nebo v místech, kde ke břehu těsně přiléhají podezdívky plotu nebo zástavba. (betonové zdi). Tok je v tomto úseku křížen silničním mostem na komunikaci II/101, dvěma silničními mosty na místních komunikacích, jednou lávkou a jedním propustkem pod místní komunikací.</p> | | |

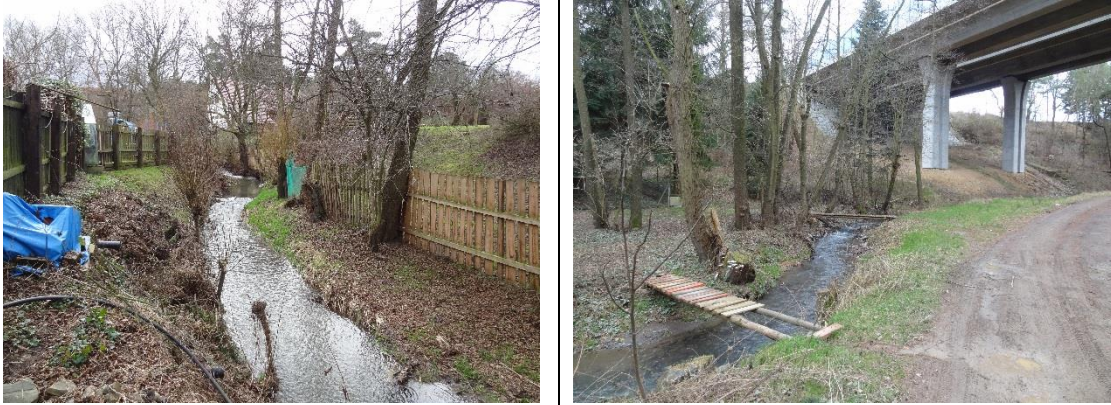
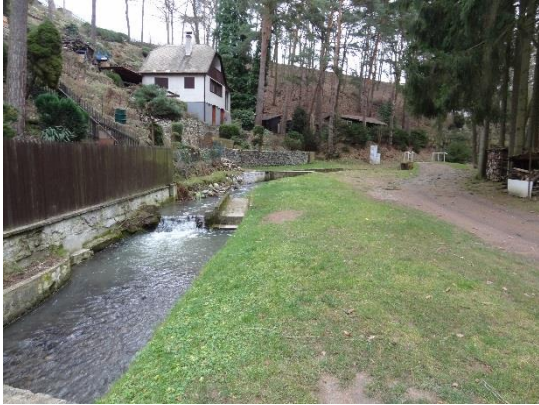
| <p>Jižním část Osenice je tvořena rozptýlenou chatovou zástavbou, kterou Botič prochází v následujícím úseku. Chatová osada zasahuje až do lesních porostů za vysoký dálniční most (Pražský okruh). Koryto je v tomto úseku mělké, bez souvislého opevnění. Pouze v těsné blízkosti chat a zahrádek je břeh tvořen přilehlými betonovými zdmi. Tok je v tomto úseku křížen mnoha dřevěnými lávkami i betonovými k chatkám, dále pak opevněným brodem (betonové panely) a mostem na místní komunikaci vedoucí do chatové osady.</p> | | |

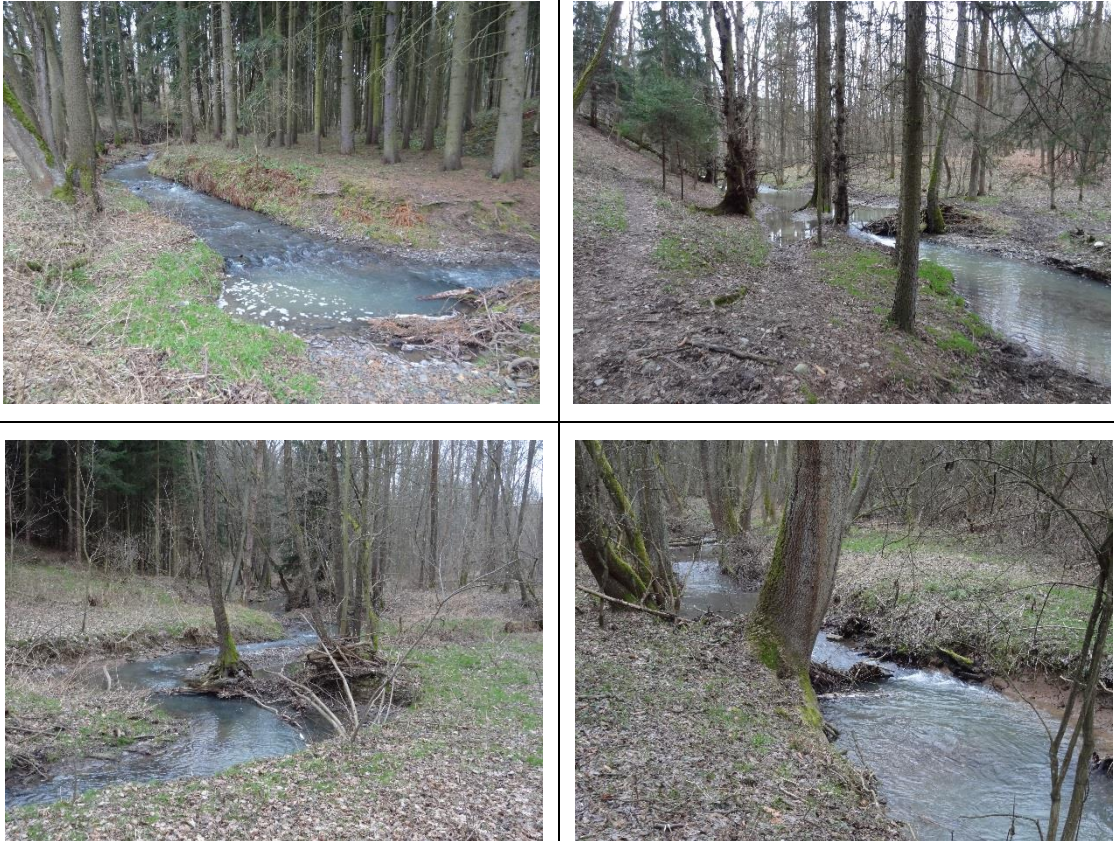
| <p>Jižně od chatové oblasti v Osenici prochází tok zalesněným nezastavěným územím. Navazující nivu i okolí tvoří lesní komplex, na který navazují zemědělské pozemky, na západě pak zástavba Horních Jirčan (Jesenice). Samotné koryto je bez souvislého opevnění, vytvářející meandry mezi vzrostlými stromy. Napadané kmeny a větve tvoří v korytě místy nízké stupně a výhony do toku.</p> | | |

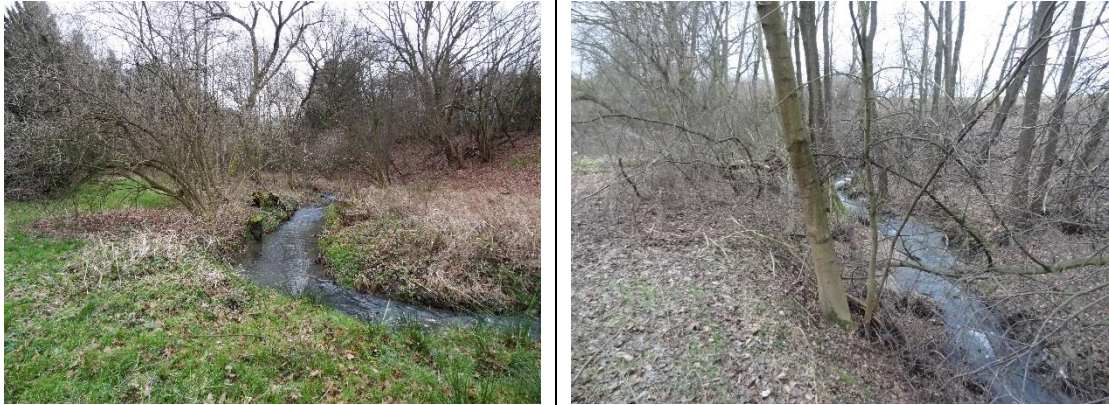
| <p>V navazujícím úseku se lesní porosty střídají s lučními pozemky, na které navazuje zemědělsky využívaná půda. Zejména na pravém břehu se opět nachází roztroušená chatová zástavba. Koryto toku je neopevněné, zejména v lesních porostech doplněné břehovými porosty. Koryto je v tomto úseku kříženo dřevěnou lávkou pro pěší a zpevněným brodem (betonové panely). V místě lávky je do Botiče zleva zaústěn bezejmenný vodní tok IDVT10279315 (Radějovický potok).</p> | | |

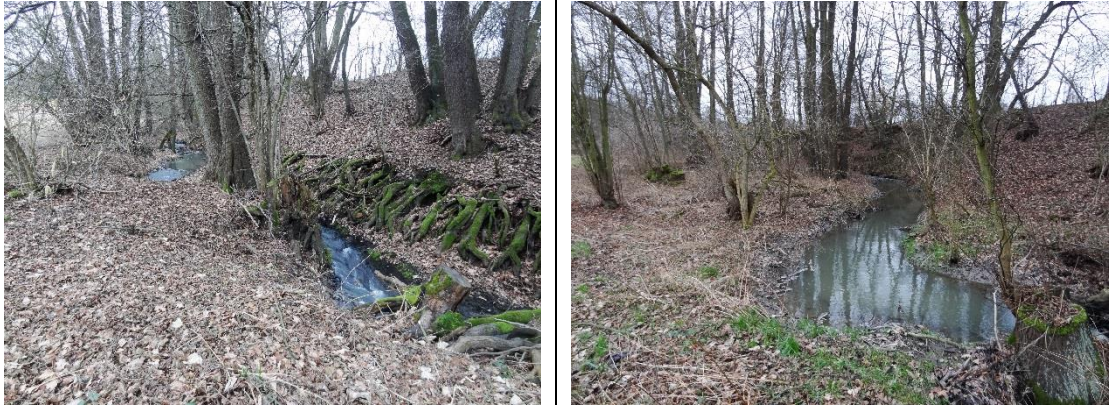
| <p>Severně od části obce Radějovic Olešky prochází tok lučními porosty, na které navazuje na pravém břehu lesní pás. Na levý břeh navazují zemědělsky obdělávané pozemky, tok je zde doplněn vzrostlými břehovými porosty. Koryto toku je v tomto úseku neopevněné, zejména na pravém břehu do toku zasahuje kořenový systém přilehlých stromů.</p> | | |

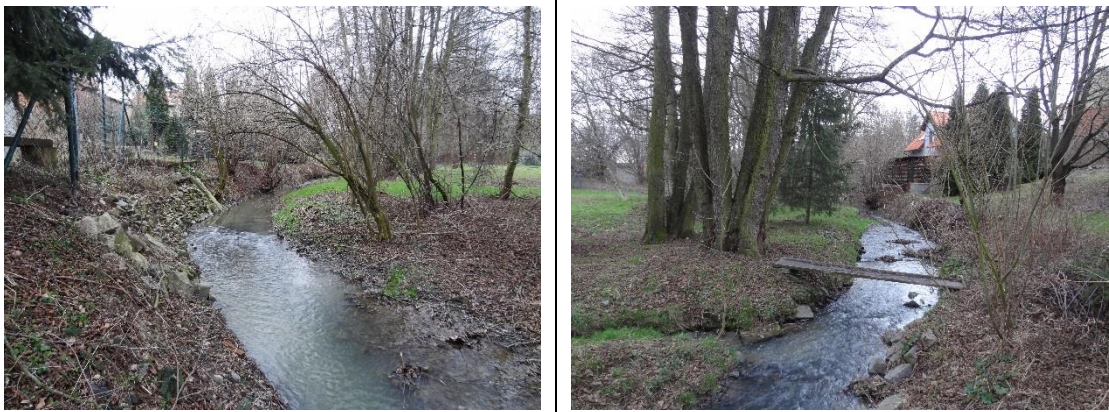
| <p>Následující úsek toku prochází přes Olešky, severní část obce Radějovice. Tok zde neprochází v těsné blízkosti zástavby ale podél zahrad. V těchto místech se vyskytuje lokální opevnění břehů nebo cílené zapojení okolní vegetace do opevnění břehů. To je v tomto úseku křížen dvěma mosty na místních komunikacích.</p> | | |

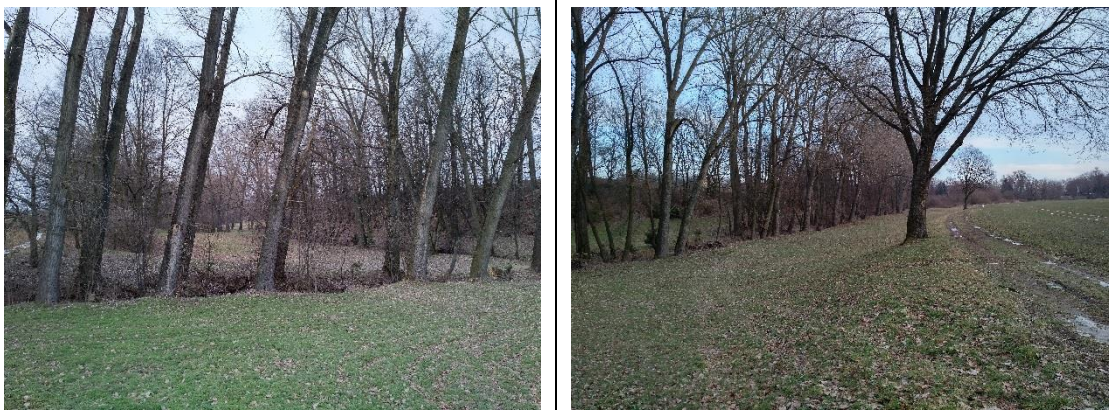
| <p>Jižně od části Radějovic Olešky pokračuje vodní tok lučními pozemky doplněnými rozptýlenými lesními porosty, na které navazují zemědělsky využívané plochy. Zleva je do toku zaústěn odtok z drobné vodní plochy umístěné jižně od Radějovic, výše po toku pak přítok Oleška. Samotné koryto je neopevněné, místy prochází v hlubším zářezu. Břehy jsou zpevněny kořenovým systémem doprovodné vegetace (vzrostlé stromy)</p> | | |

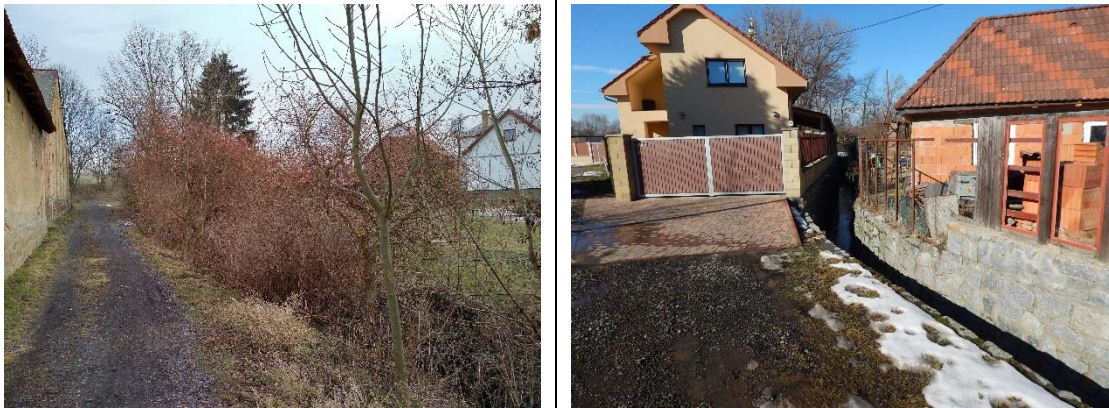
| <p>Následující úsek prochází malou vesnicí Čenětice (část obce Křížkový Újezdec). Botič zde prochází přes soukromé oplocené zahrádky, kde je lokálně upraven. V centru vesnice je na toku umístěna drobná vodní plocha Náveský rybník. Samotné koryto je bez souvislého opevnění, břehy jsou doplněny keřovou a stromovou vegetací. Krátký úsek pod Náveským rybníkem je mezi sousedícími domky veden ve zdech, které tvoří zároveň podezdívky plotů. Kamenná dlažba tvořící podezdívky přilehlých plotů se místy vyskytuje také na jihovýchodním okraji Čenětic, kde tok vtéká do intravilánu. Tok je v tomto úseku křížen dvěma mosty na místních komunikacích.</p> | | |

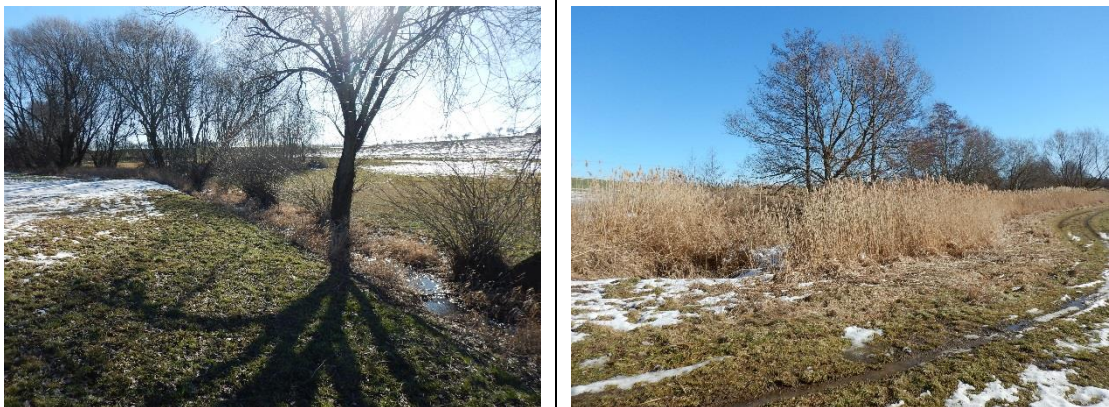
| <p>Jihovýchodně od Čenětic pokračuje vodní tok zemědělskými pozemky, samotné koryto je lemováno cca 40 m širokým travnatým pásem doplněným keřovými porosty. Tok v tomto úseku prochází propustkem pod polní cestou. Na okraji přilehlého lesa je na toku umístěna drobná vodní plocha – Ovčárský rybník.</p> | | |

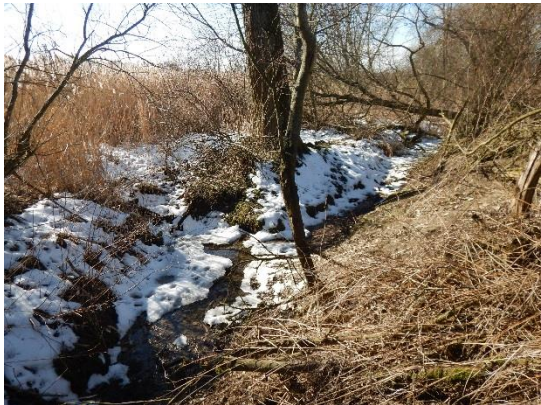
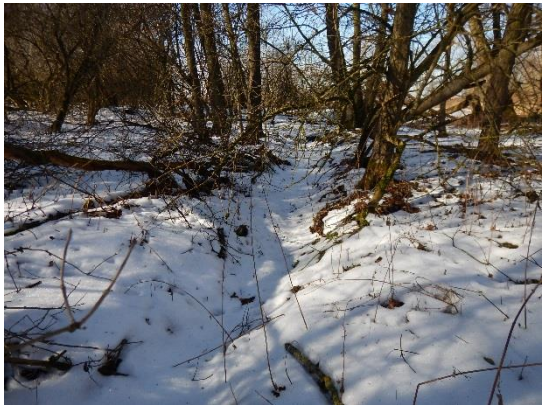
| Botič_46 | 33,475 | 33,804 |

| <p>Pramenní úsek Botiče je umístěn nad Ovčárským rybníkem v lesním porostu severně od Křížkového Újezdce. Koryto je mělké, neopevněné s výskytem dřevní hmoty a doprovodným lesním porostem.</p> | | |

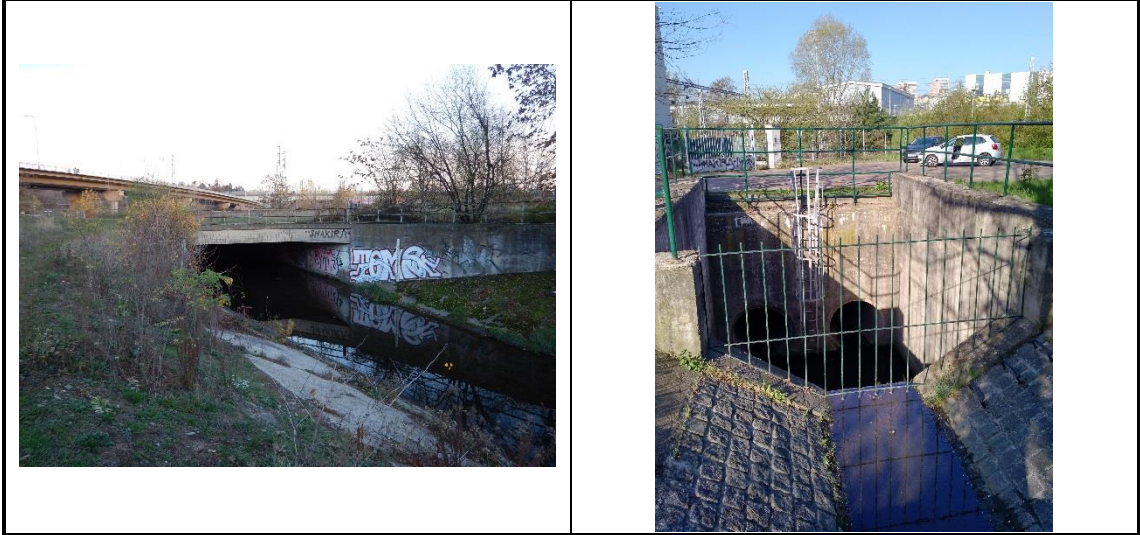
| Slatinský potok_01 | 0,000 | 0,311 |

| Úsek Slatinského potoka je před ústím do Botiče veden v zakrytém korytě, samotný soutok je součástí tohoto úseku. Před vtokem to zakrytého úseku (dvě potrubí) je umístěna malá betonová nádrž (jímka), do které přitéká Slatinský potok z oblasti Na Slatinách. | | |

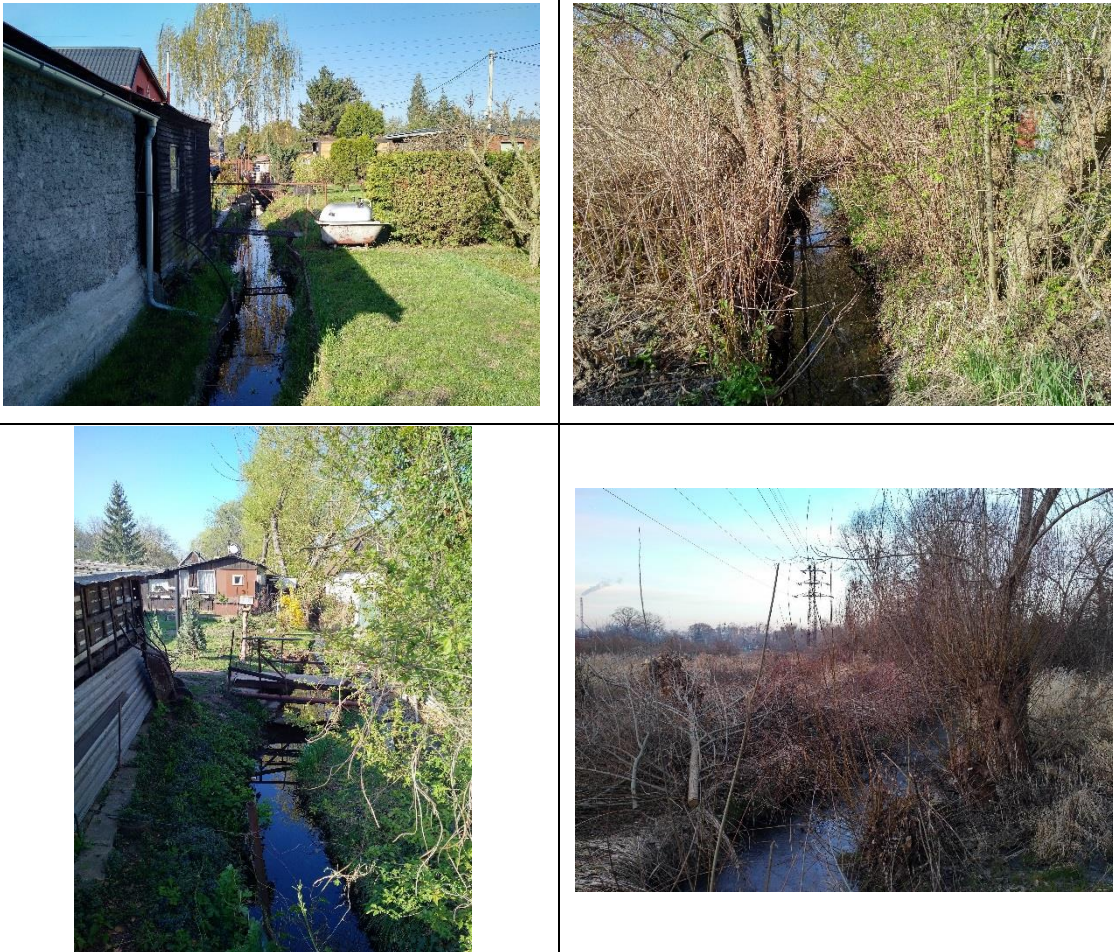
| <p>Dolní tok Slatinského potoka prochází zahrádkářskou a chatovou osadou Na Slatinách. Koryto toku je bez souvislého opevnění, lokálně je v místech soukromých zahrad upraveno (betonové zdi, kamenné opevnění). Koryto prochází částečně přes soukromé pozemky, kde je místy upraveno podél zdí obytných budov nebo jsou zde břehy koryta lokálně zpevněny pro potřeby zahrádek. V tomto úseku je tok také křížen četnými oploceními a lávkami pro potřeby soukromých pozemků. Částečně je vedeno neupravenými lučními pozemky s bujnou doprovodnou vegetací. Tok je v tomto úseku křížen třemi mostky a jedním silničním mostem (ul. Na Slatinách). Za ulicí Průhonická vede do zakrytého úseku. Kromě četných lávek je tok křížen ještě 2 mostky na místních komunikacích (ul. Na Slatinách, Nad Elektrárnou).</p> | | |

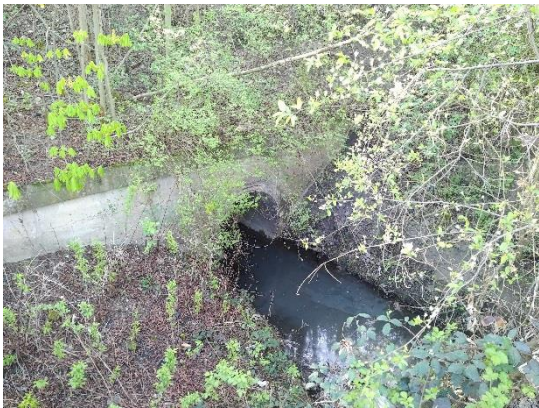
| Slatinský potok_03 | 1,495 | 3,428 |

| Za ulicí Průhonická začíná téměř 2 km dlouhý zakrytý úsek toku, který vede pod železniční tratí. | | |

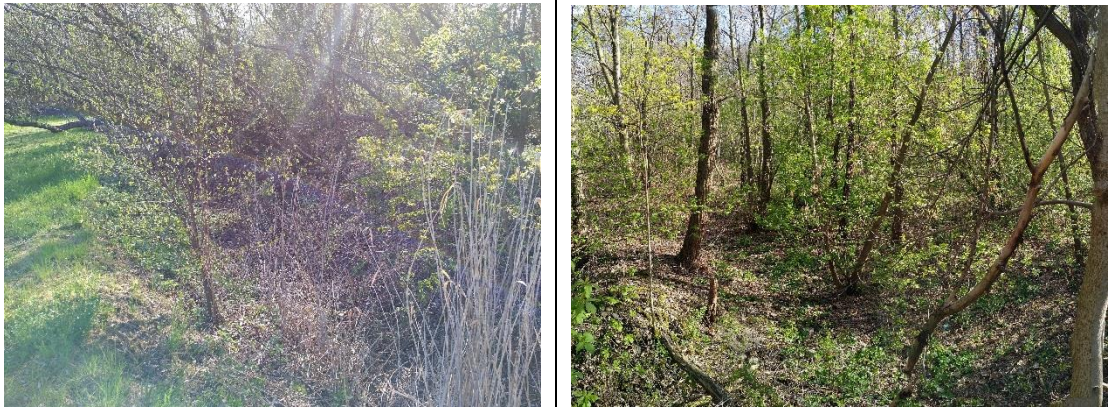
| Následující krátký úsek prochází oblastí Mokřadu Triangl, který se rozkládá na ploše vymezené třemi železničními tratěmi. Vodní tok zde prochází mokřadní oblastí s jezírkem a pestrá vegetací. Za železniční tratí Praha-Malešice – Říčany se nachází pramenná oblast Slatinského potoka, která je až k ulici Rabakovská zalesněná. | | |

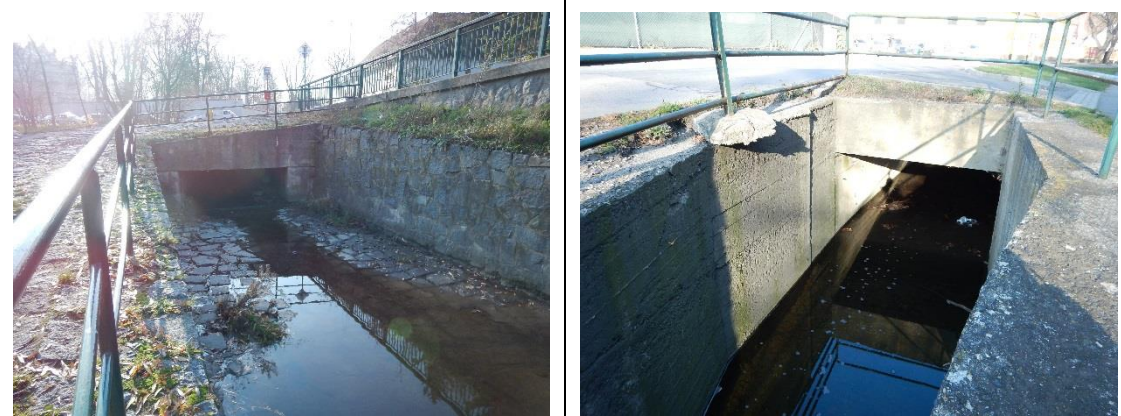
| Chodovecký potok_01 | 0,000 | 0,133 |

| Úsek Chodoveckého potoka je před ústím do Botiče veden v zakrytém betonovém korytě. | | |

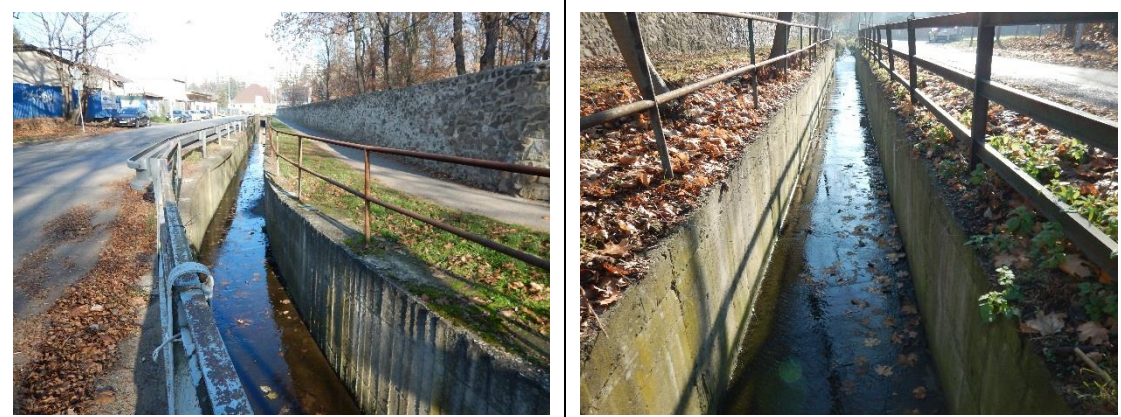
| Chodovecký potok_02 | 0,133 | 0,293 |

| Navazující úsek je veden v betonovém obdélníkovém korytě mezi komunikací (ul. U Záběhlického zámku) a přilehlým chodníkem. | | |

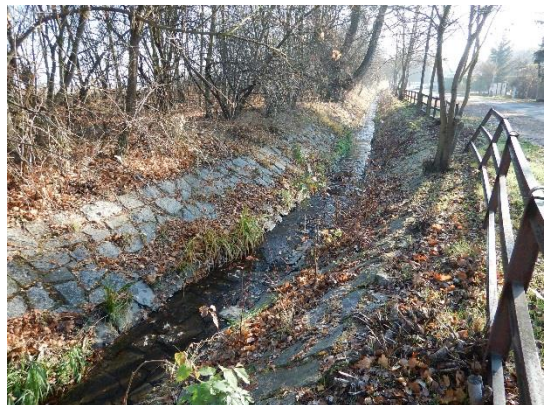
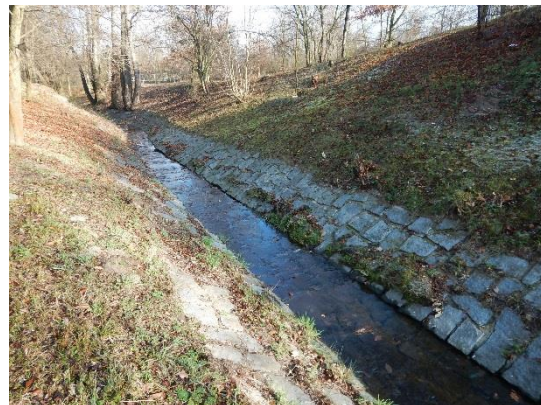
Chodovecký potok\_03

Od křižovatky s ulicí Ke Spořilovu pokračuje potok v lichoběžníkovém dlážděném korytě. Trasa toku kopíruje nadále ulici U Záběhlického zámku, na konci zástavby ji křížuje obdélníkovým propustkem a pokračuje jihozápadním směrem.

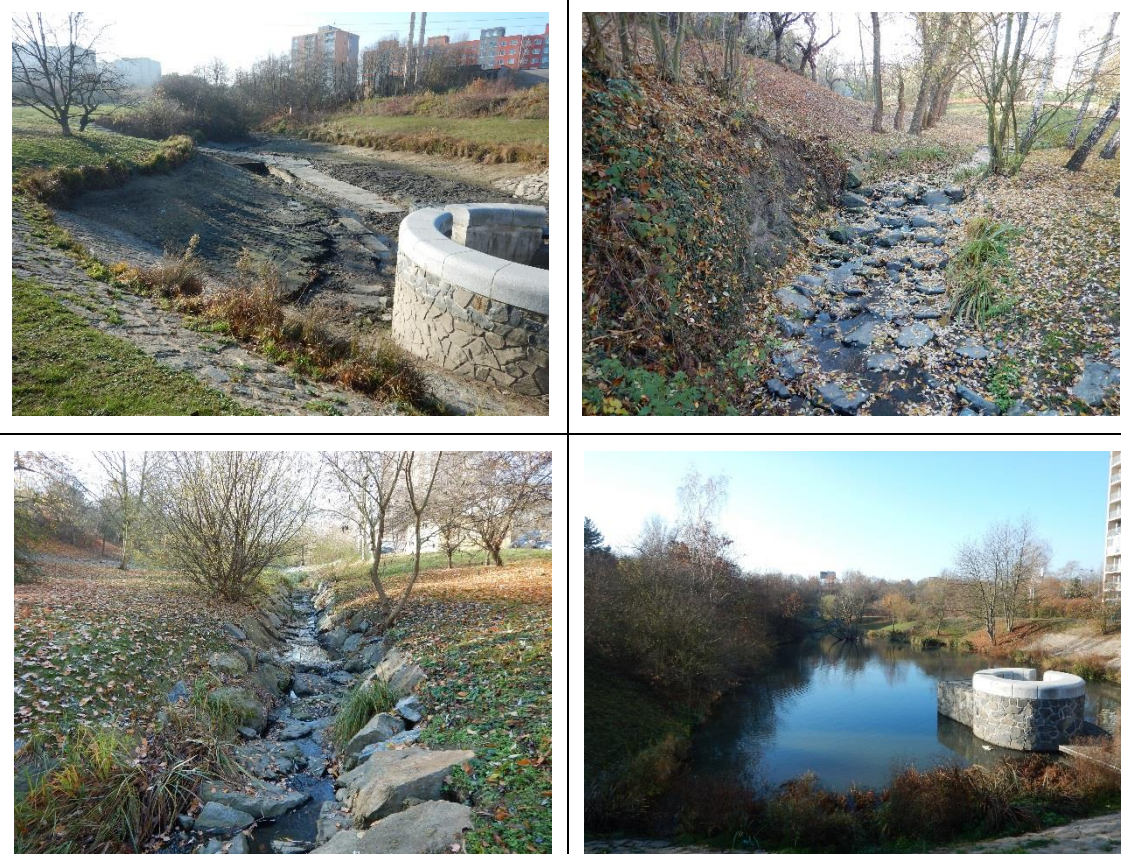
| <p>V oblasti mezi sídlištěm Chodovec a Spořilov II prochází Chodovecký potok soustavou 3 retenčních nádrží (R7, R6 a R5). Mezi nádržemi je koryto upraveno, opevněno těžkým kamenným záhozem a ve dně doplněno postavenými balvany. Kromě hrází retenčních nádrží je tok křížen jednou cestou, pod kterou je veden v propustku.</p> | | |

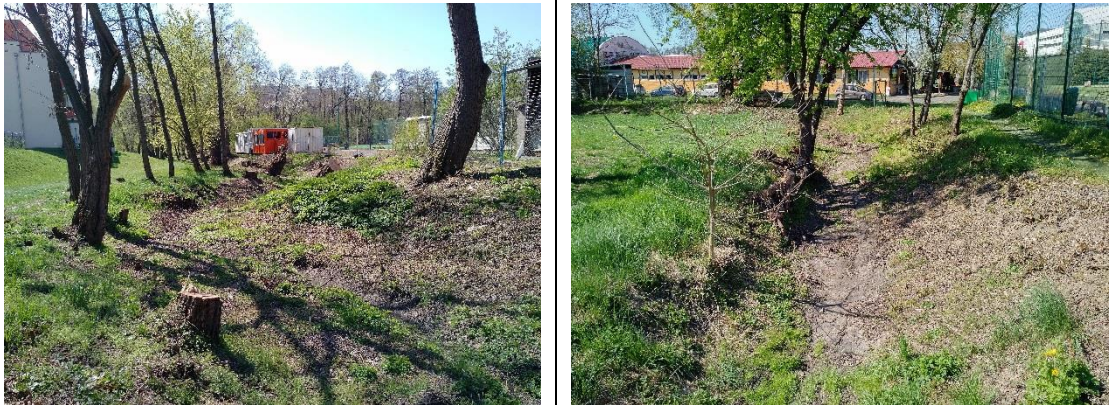
| V úseku před ústím do Botiče prochází Měcholupský potok kolem nově postavených obytných domů doplněných o veřejná prostranství, která jsou využívána jako parkové plochy. Koryto toku je zde relativně mělké, bez souvislého opevnění, upravené, doplněné břehovou vegetací. V rámci nově upravené parkové plochy kolem obytných domů je vodní tok křížen mostkem na parkové cestě. | | |

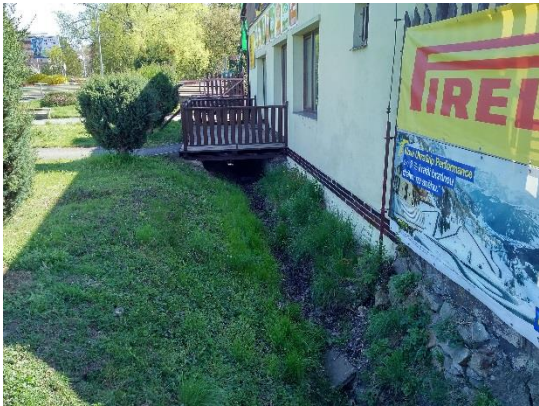
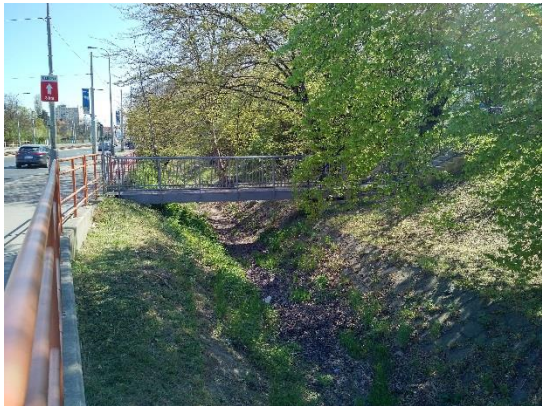
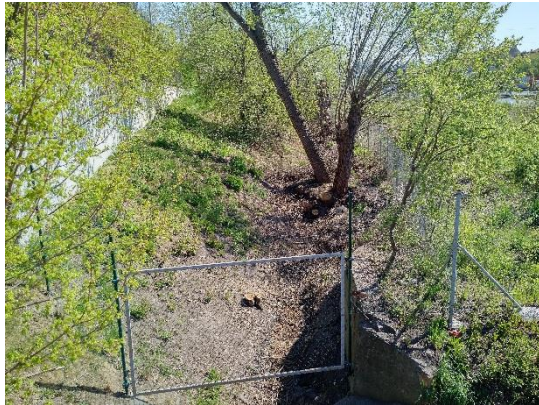
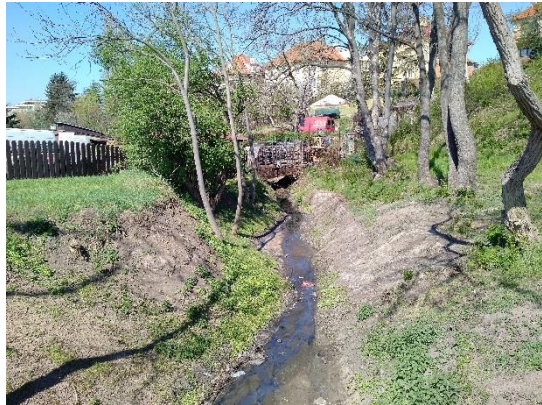
| <p>Navazující úsek Měcholupského potoka prochází veřejným prostranstvím v okolí komunikace Švehlova. Před komunikací Pražská prochází tok podél zdi areálu pneuservisu a je křížen četnými lávkami a přemostěními, které zajišťují přístup do přilehlých objektů. Po překřížení silničním mostem na ulici Pražská se koryto přimyká pravým břehem k ulici Švehlova, kterou následně kříží a pokračuje na druhé straně, kde kříží ulici Vladycká. Za tímto mostem se koryto dostává do oploceného území mezi silnicí a přilehlými domy. V úrovni tramvajové zastávky Na Groši je tok křížen ještě lávkou pro pěší. Samotné koryto je v tomto úseku lichoběžníkové, opevněné převážně kamennou dlažbou nebo zpevněné doprovodnou vegetací. Trasa koryta je doplněna udržovanou vegetací, místy parkového charakteru.</p> | | |

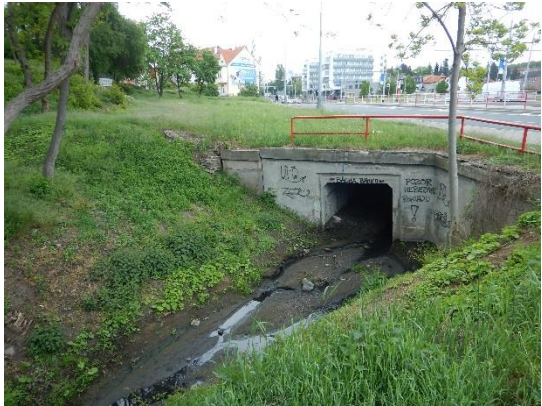
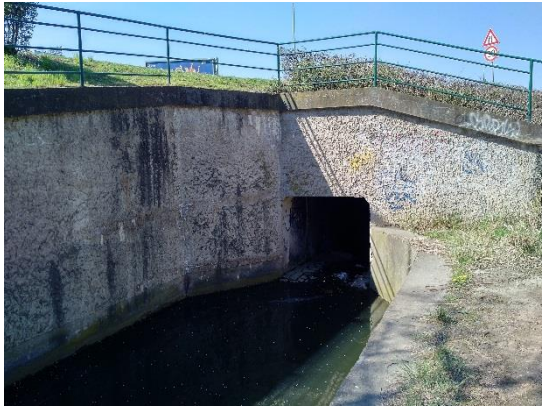
| <p>Následující úsek za ulicí Švehlova, přes konečnou tramvají Nádraží Hostivař a ž k ulici Plukovníka Mráze je zakryt. Za křižovatkou Průmyslové a Hostivařské ulice je viditelné koryto, které probíhá podél ulice Průmyslová a před zmiňovanou křižovatkou je pod ní zaústěno. Toto koryto pravděpodobně slouží k odvádění povrchových vod z této oblasti a v zakrytém úseku se zřejmě stéká s Měcholupským potokem.</p> | | |

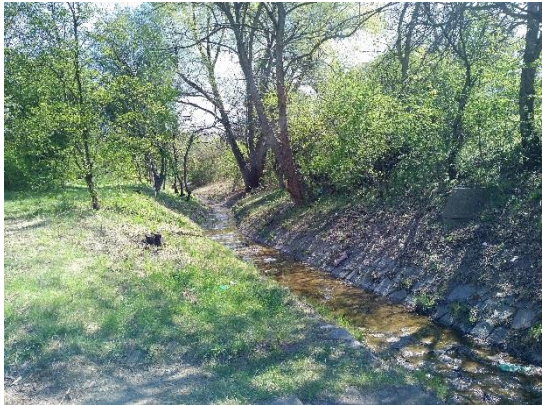
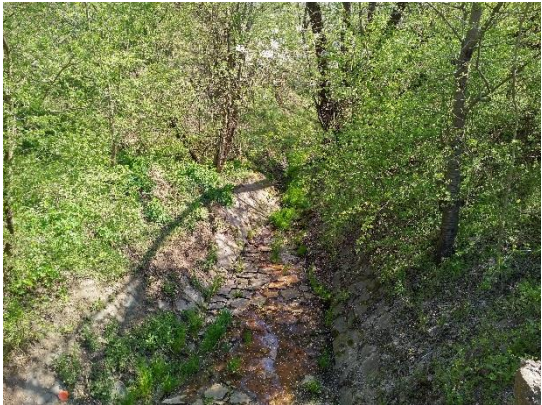
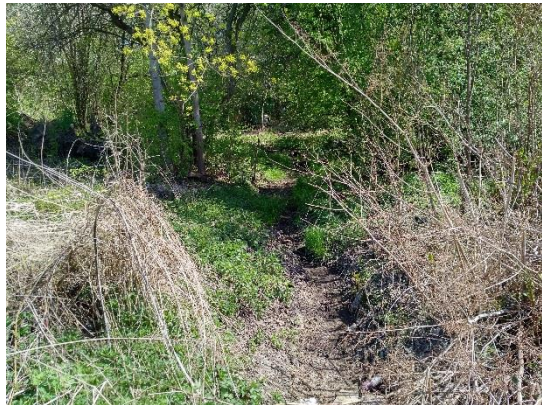
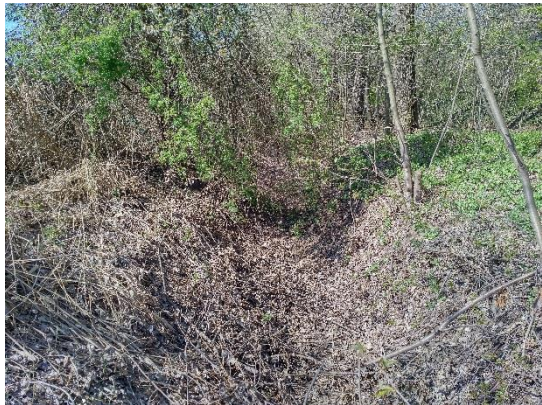
| <p>Navazující úsek se přímo nedotýká zástavby, prochází zatravněným pásem doplněným stromovou vegetací. V této oblasti je na toku umístěna Hornoměcholupská retenční nádrž, jejíž zátopa dosahuje přibližně 180 m. Nad touto vodní plochou je tok křížen mostkem na ulici U Hostivařského nádraží a dvěma železničními tratěmi. Samotné koryto je v tomto úseku silně zarostlé, ale z jeho charakteru je pravděpodobné, že je v tomto úseku opevněné kamennou dlažbou, záhozem nebo pohozen. Podle vedení trasy lze předpokládat, že opevnění se nachází v převážné části toku, ačkoliv vlivem bujné vegetace je viditelné pouze místy. Výjimkou jsou místa křížení s železniční tratí a komunikacemi, kde je dobře viditelná kamenná dlažba ve dně koryta i na březích. V místech křížení s železniční tratí Praha-Hostivař – Praha-Vršovice je koryto pod náspem vedeno ve zdech. Vodní tok vytéká z malé vodní jímky, do které jsou pravděpodobně sváděny také povrchové vody z okolí.</p> | | |

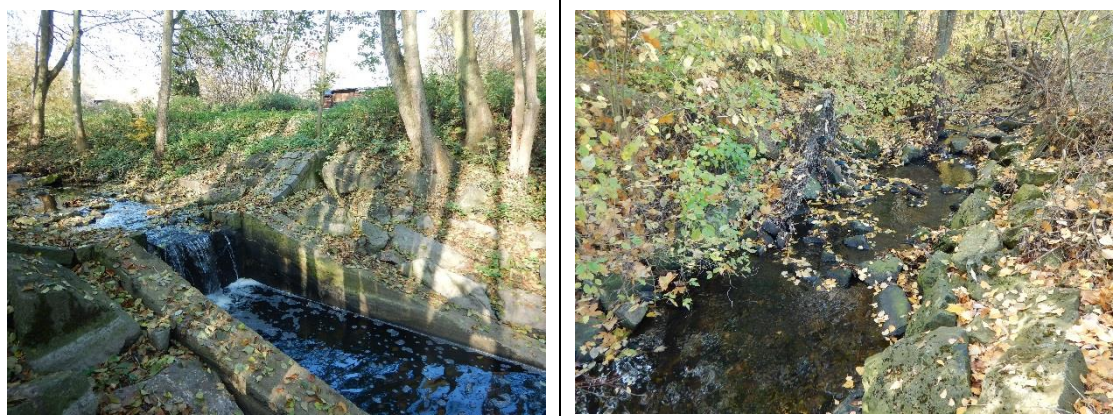
| Košíkovský potok_01 | 0,000 | 0,303 |

| Úsek těsně před zaústěním do Botiče je v mírně strmějším sklonu. Na úseku dlouhém cca 300 m je umístěno 5 kamenných přehrážek, poslední je umístěna nad silničním mostem na místní komunikaci (ul. K Jezeru). Koryto toku je kamenité s balvany v toku. | | |

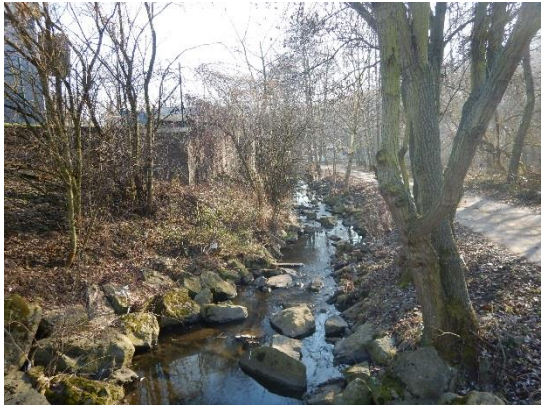
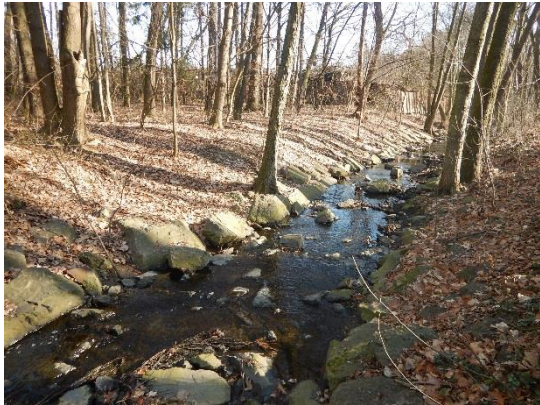
| <p>Následující úsek prochází podél hranice Hostivařského lesoparku. K levému břehu ještě místy přiléhá roztroušená zástavba, podezdívky okolních plotů jsou místy na břehové hraně, přes tok jsou v tomto úseku 3 dřevěné lávky k přilehlým nemovitostem. V jednom případě je tok veden přes oplocený pozemek, jehož hraniční zeď překonává otvorem opatřeným drátěnou mříží. Paty svahů jsou převážně opevněné těžkým kamenným záhozem, dno je kamenité s uvolněnými balvany v toku. Tok je v tomto úseku křížen jedním silničním mostem a jedním betonovým mostkem k soukromému pozemku.</p> | | |

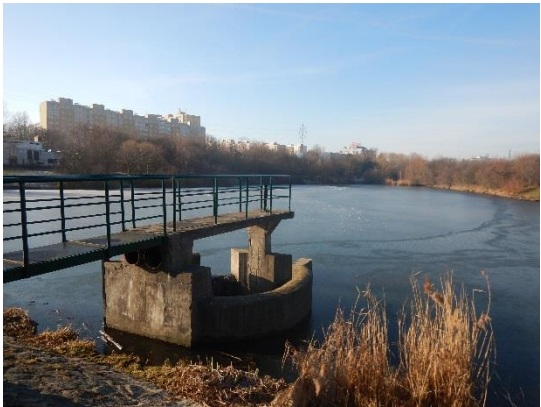
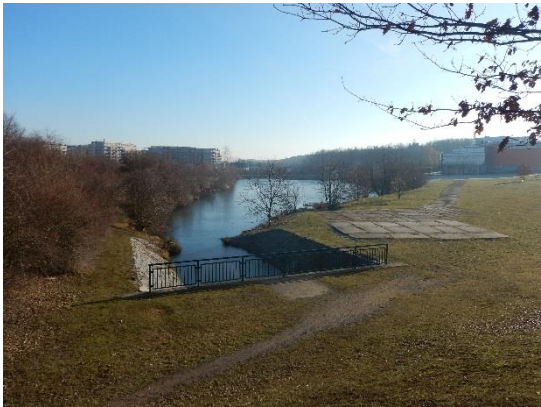
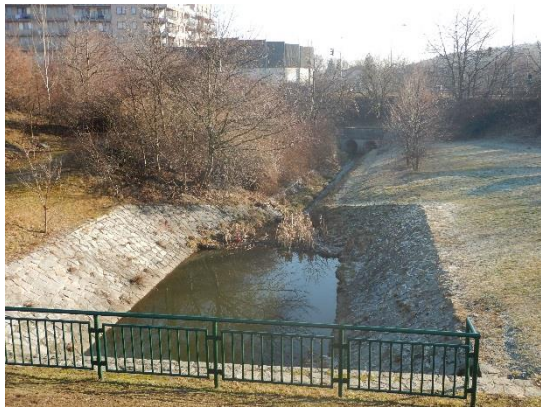
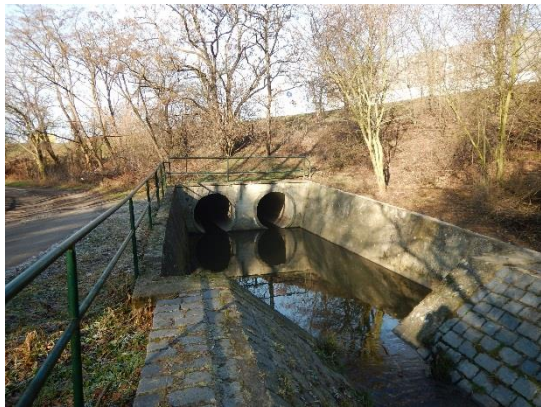
| <p>Na severní hranici pražské části Chodov jsou umístěny dvě retenční nádrže vybudované v souvislosti s výstavbou Jižního města a Chodova. Délka zátopy každé nádrže je přibližně 250 m. Pod druhou retenční nádrží prochází tok propustkem pod křižovatkou silnic Dupovská, K Horkám.</p> | | |

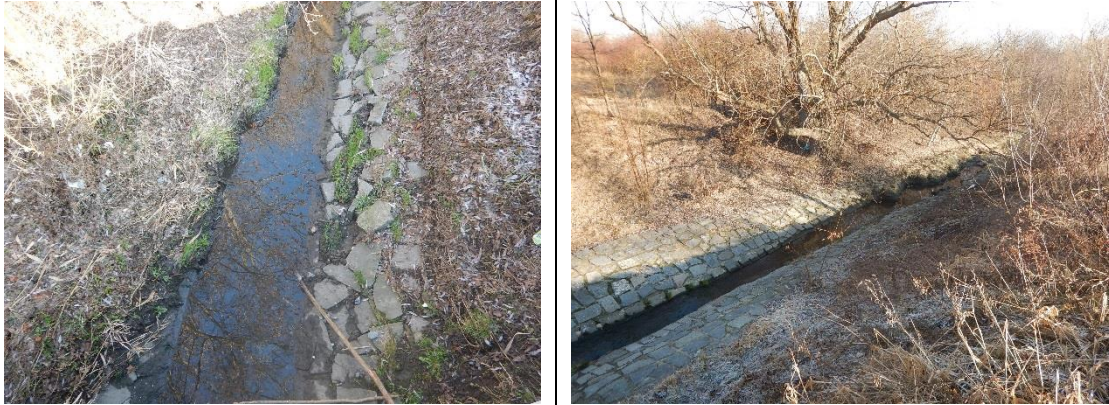
| <p>V horním úseku nad Košíkovskými nádržemi je tok veden okrajovou městskou zástavbou v kombinaci s parkovými plochami. Samotné koryto je opevněné kamennou dlažbou, která je místy zarostlá travní vegetací. V horní části je tok křížen propustkem pod lávkou pro pěší, silničním mostem (ul. Mírového hnutí) a lávkou pro pěší. Nad Košíkovskými nádržemi jsou umístěny dvě kamenné přehrážky. Kamenné opevnění pod těmito přehrážkami je uvolněné, ve dně se vyskytují uvolněné balvany.</p> | | |

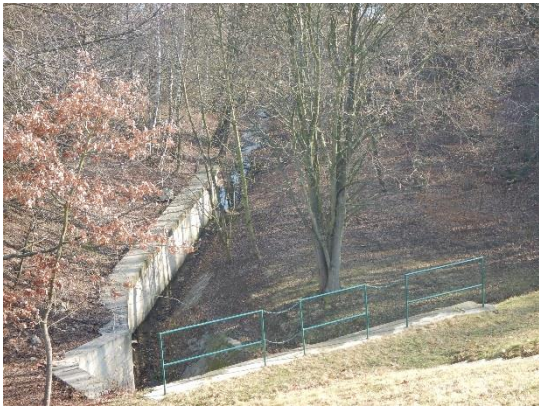
| Hájecký potok_01 | 0,000 | 0,405 |

| Krátký úsek před zaústěním do Hostivařské přehrady je součástí rekreačního areálu Hostivařská přehrada. | | |

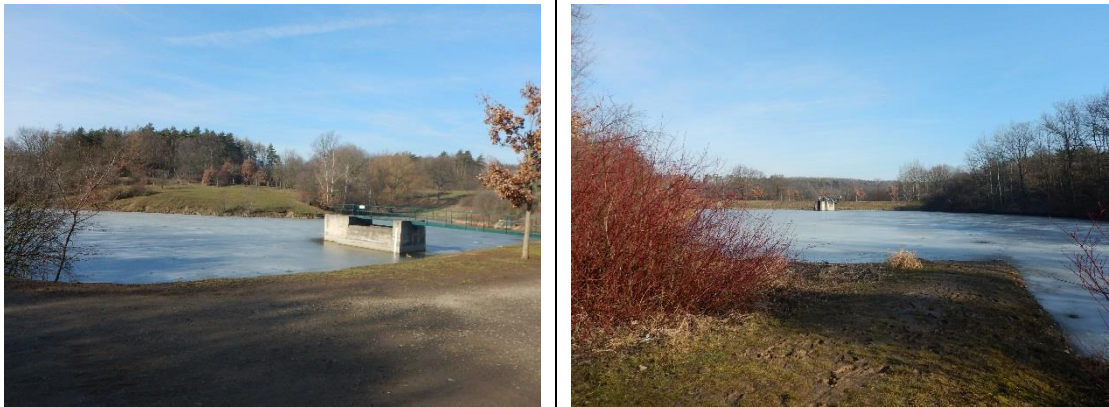
| Hájecký potok_02 | 0,405 | 0,623 |

| Nad rekreačním areálem je umístěna retenční nádrž Rokle (R3), největší ze třech retenčních nádrží na Hájeckém potoce. | | |

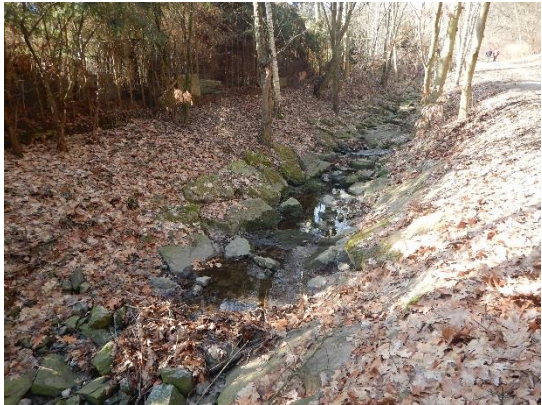
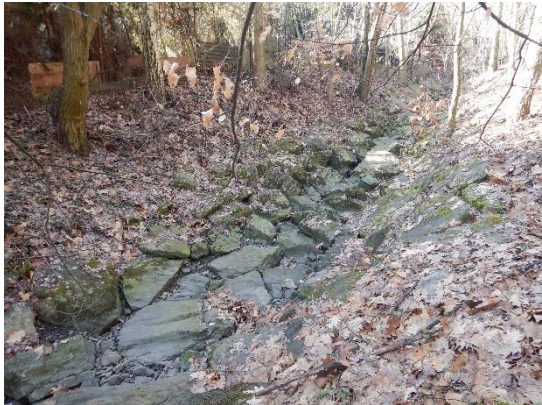
| <p>Horní úsek Hájeckého potoka vede podél okraje intravilánu pražské části Háje a Hostivařského lesoparku. Koryto je opevněné těžkým kamenným záhozem s charakterem horského toku. Na toku je umístěna retenční nádrž Pod Lesem (R2). Z výše položené retenční nádrže R1 Hájecký potok vytéká.</p> | | |

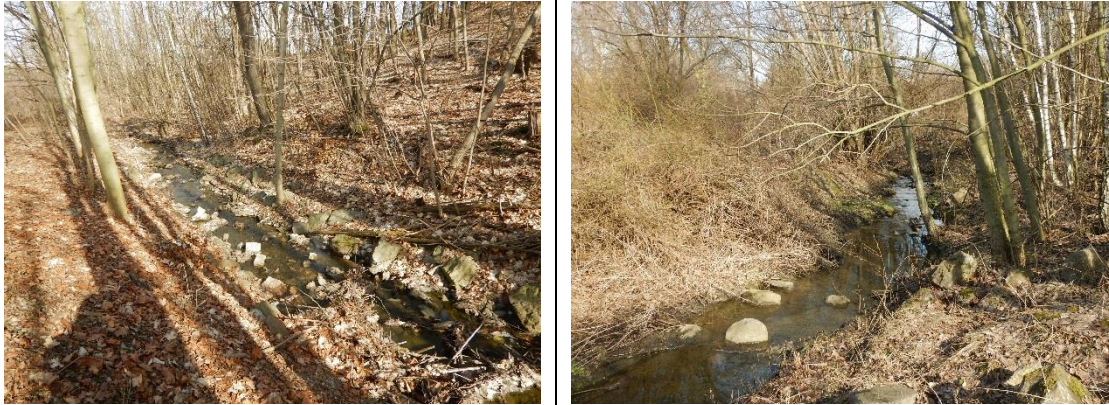
| Úsek před ústím do Botiče prochází okrajovou zástavbou pražské části Petrovice. Podél ulice Euklidova je umístěna malá průtočná nádrž, dále tok pokračuje podél zalesněného svahu, na který navazují zemědělské pozemky. Pod retenční nádrží Milíčov (Šáteček) je tok křížen silničním mostem na ulici Novopetrovická. Samotné koryto je ve většině trasy opevněno těžkým kamenným záhozem, místy jsou patrné zbytky kamenné dlažby. Ta je zachována pouze v krátkém úseku nad zaústěním do Botiče. | | |
