## A.1 ANALYTICKÁ ZPRÁVA

# Analýza odtokových poměrů včetně návrhů možných protipovodňových opatření v povodí Botiče

Studie

06/2019

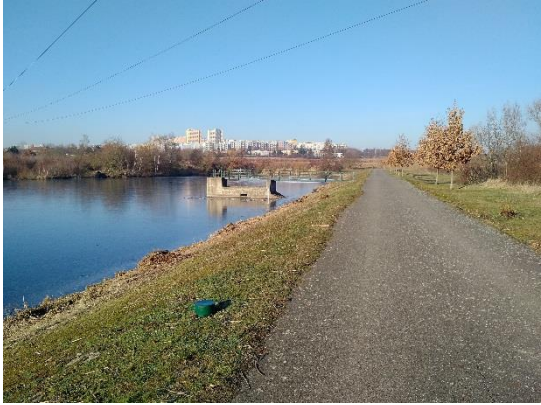
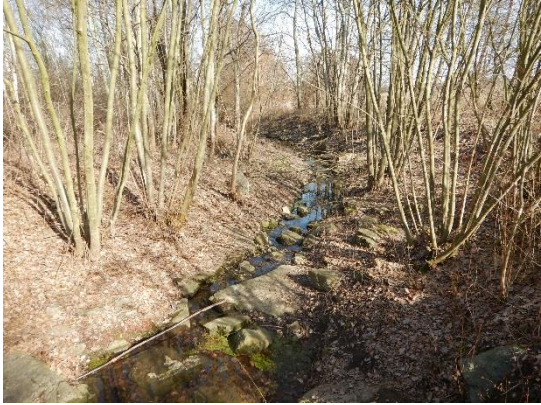
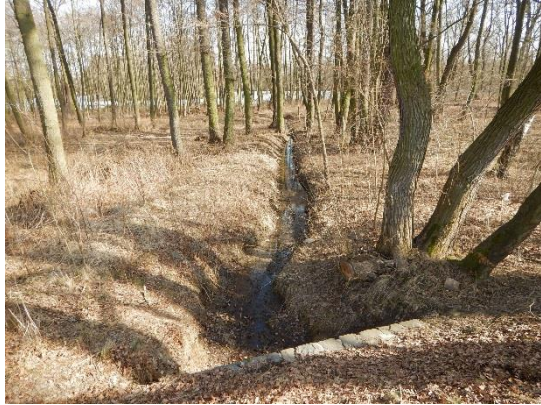
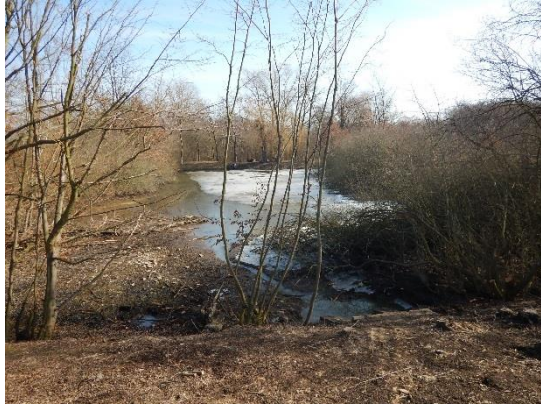
| <p>Následující úsek toku zahrnuje vodní plochy Milíčovský rybník, Kančík, Homolka, Vrah a retenční nádrž Milíčov (Šáteček). Od hráze vodní plochy Vrah po hráz Milíčovského rybníka spadá vodní tok do EVL soustavy Natura 2000 Milíčovský les. Mezi jednotlivými vodními plochami jsou relativně krátké úseky toků nicméně jak hlavní odtoky tak odtoky z bezpečnostních přelivů mají přírodě blízký charakter. Koryto toku je zde neopevněné, členité, doplněné vegetací okolních porostů, napadanými větvemi a dřevem.</p> | | |

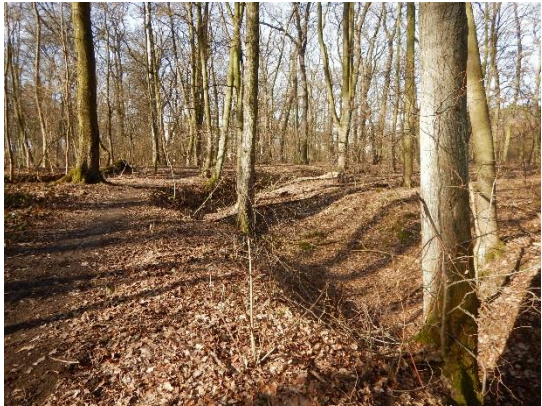
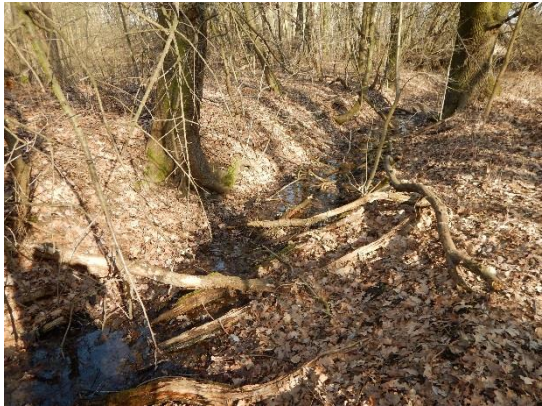
| <p>Milíčovský potok pramenní v oblasti přírodní památky Milíčovský les a rybníky. Neopevňené koryto toku zde prochází listnatým porostem, kde jsou vytvořeny místy zahloubené meandry. V horním úseku se do koryta stahuje voda z dešťových srážek, z tohoto důvodu je tato část koryta často suchá, tekoucí voda se objevuje až nad Milíčovským rybníkem, kde do toku ústí další drobné toky a stužky z oblasti Milíčovského lesa.</p> | | |

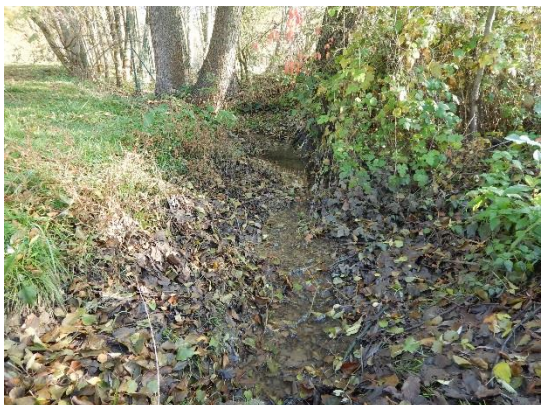
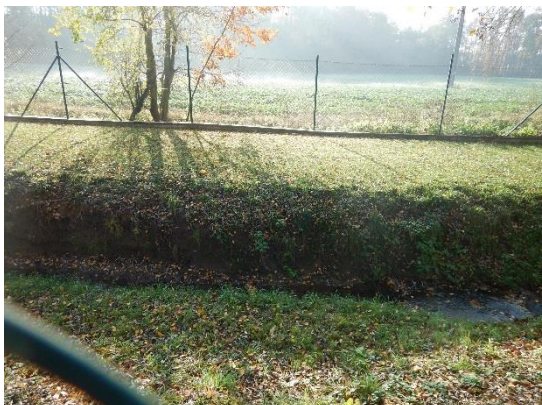
| Před soutokem s Botičem je tok veden lokalitou Dobrá voda, kde je umístěna samota s několika domy a zahradou. Na jejím pozemku je tok upravený, koryto lokálně opevněno v místě mostku. Mimo oplocený pozemek je koryto kamenité, neopevněné, relativně mělké doplněné vzrostlou vegetací. | | |

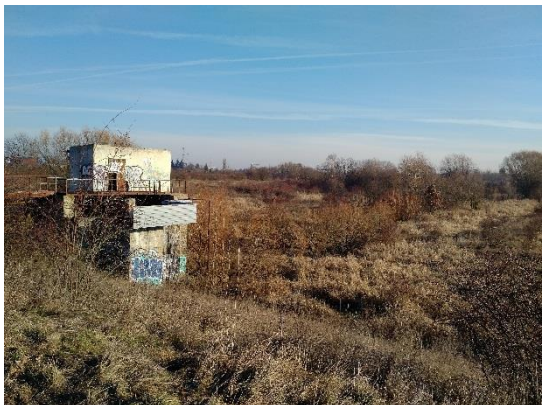
| Navazující úsek prochází až k hrázi suchého poldru zarostlým přibližně 100 m širokým pásem, na který navazují zemědělské pozemky. Nad linií hráze poldru vede tok zatrávněnou plochou zátopy. Koryto je v tomto úseku neopevněné, mimo plochu suchého poldru jsou břehy dotvářeny přilehlou vegetací. | | |

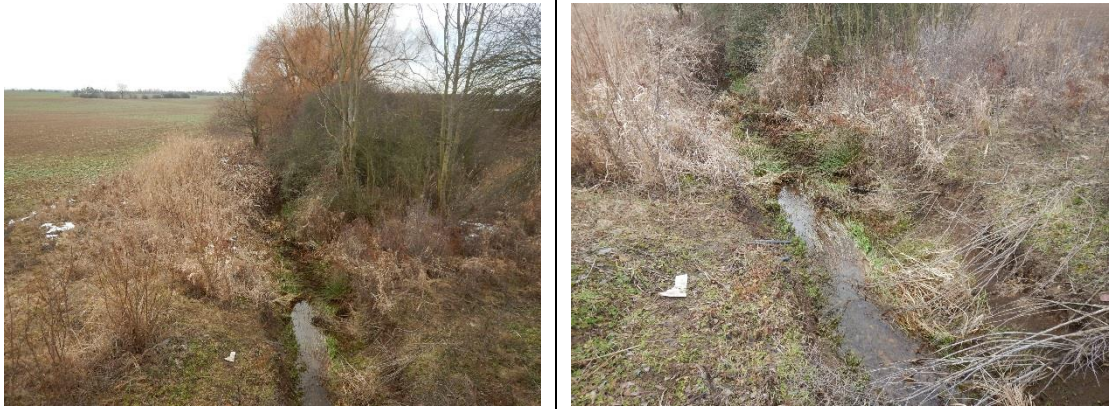
| Dobrá voda_03 | 0,808 | 1,089 |

| <p>Krátký úsek nad suchým poldrem prochází tok až k místní komunikaci zemědělskými pozemky. Koryto je vedeno úzkým zatravněným pruhem sporadicky doplněný keřovou a stromovou vegetací.</p> | | |

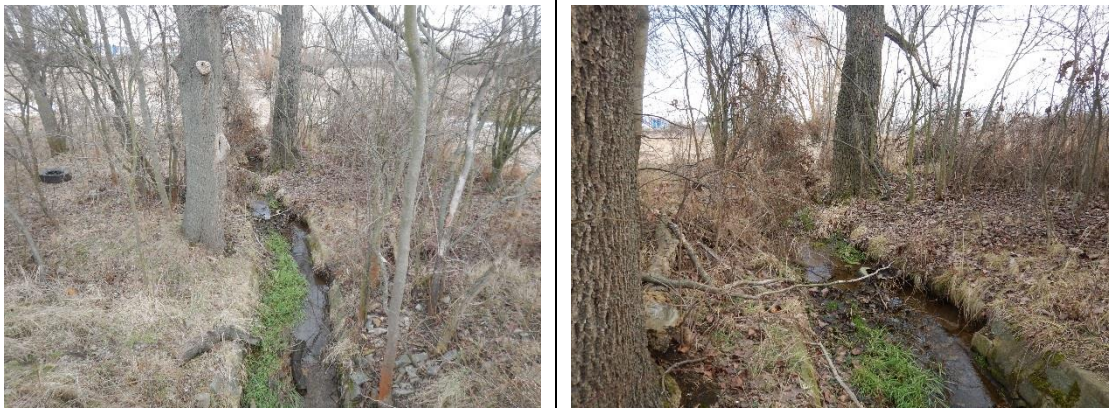
| Dobrá voda_04 | 1,089 | 1,160 |

| <p>Za překřížením místní komunikace se nachází pramenná oblast toku. Plocha je tvořena travnatým porostem, ke kterému přiléhá zahradnická osada, skladový areál a zástavba pražské části Uhřetěves. V úseku podél komunikace je koryto doplněnou břehovou vegetací.</p> | | |

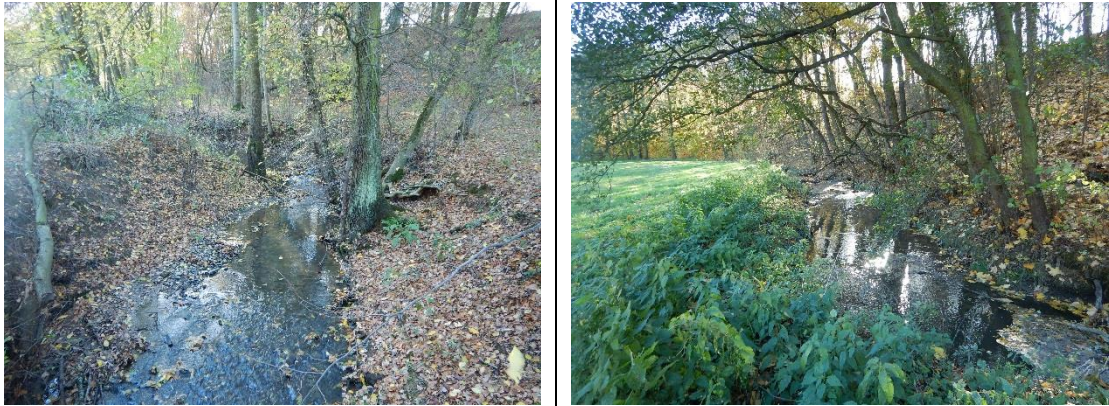
| Nad ústím do Botiče protéká vodní tok zatravněnou nivou ohraničenou strmými zalesněnými svahy. Koryto v rámci této nivy vytváří meandry, strmé svahy a zatravněná niva se tedy střídají na obou březích v závislosti na trase koryta. V jednom z meandrů se na pravém břehu nachází přírodní památka Pitkovická stráž. Samotné koryto toku je v tomto úseku neopevněné, kamenité, břehy jsou místy podemílány, místy zpevněny kořenovým systémem okolních stromů. Vodní tok je v tomto úseku křížen 3 lávkami pro pěší. | | |

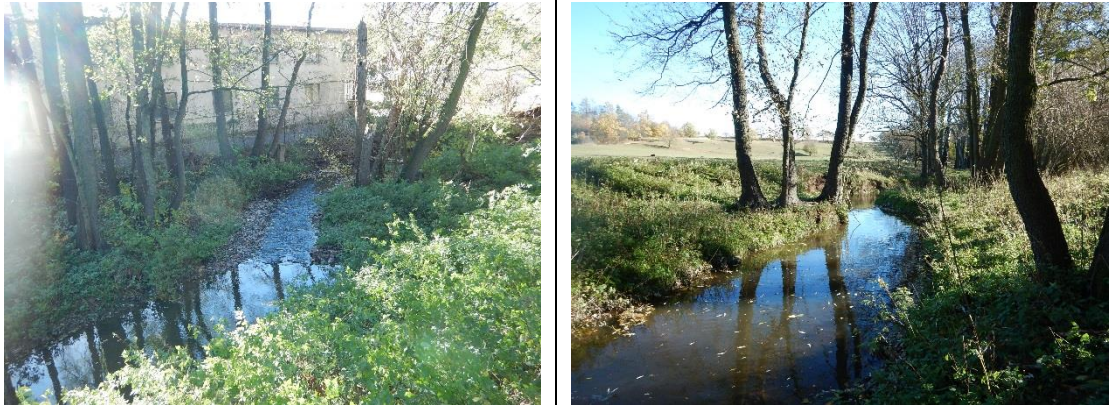
| <p>V následujícím úseku prochází vodní tok podél severního okraje Pitkovic. Na jeho západním okraji se dotýká průmyslového areálu, dále prochází pastvinami (oplocený pozemek na obou březích toku určený pro chov ovcí), na východě pak obytnou zástavbou. Koryto toku zde není viditelně opevněno, mimo zástavbu je doplněno břehovou vegetací. Vodní tok je v tomto úseku křížen dvěma silničními mosty – u mostu na komunikaci č. 333M je tok křížen několika produktovody doplněnými obslužnou lávkou. Pod mostem je koryto opevněné se dvěma kamennými stupni</p> | | |

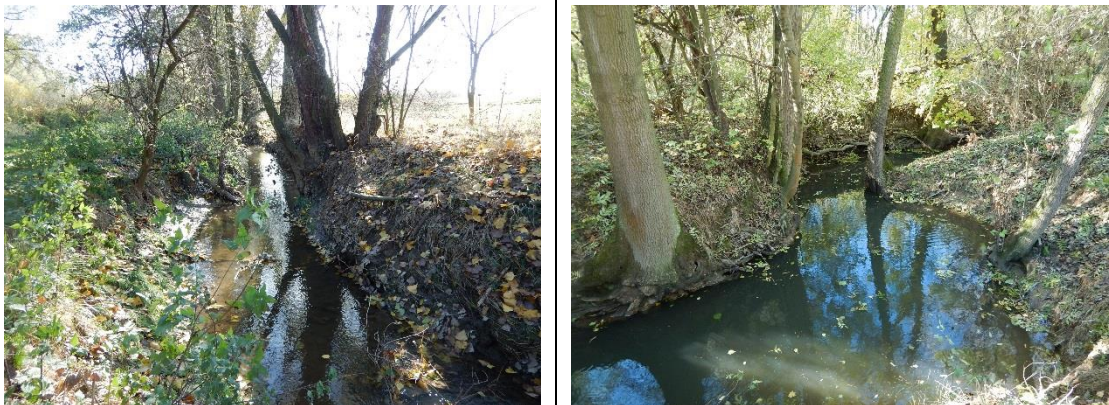
| <p>Úsek mezi Pitkovicemi a Benicemi prochází údolní nivou, která je zatrávněná, částečně využívána jako pastviny (oplocení), doplněná listnatými lesními porosty. Koryto toku je bez souvislého opevnění, pouze lokálně se vyskytuje kamenná rovnanina v konkávních březích. Koryto vytváří v údolní nivě četné meandry, které jsou formovány kořenovým systémem okolních stromů. Zejména v úsecích procházejících lesními porosty se hojně vyskytují popadané větve a kmeny (mrtvé dřevo). Koryto toku je v tomto úseku kříženo dvěma lávkami pro pěší.</p> | | |

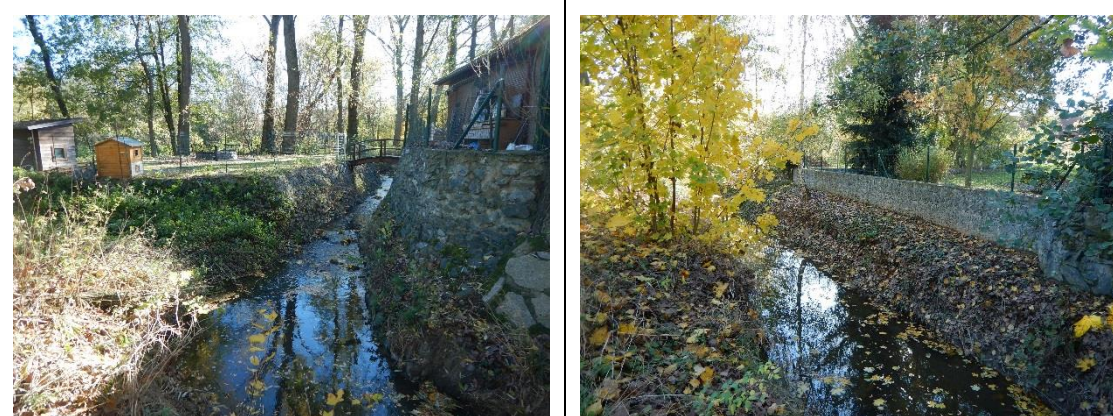
| <p>V krátkém úseku na západním okraji Benic je tok částečně opevněn, zejména v místech, kde prochází podél soukromých pozemků (zahrady, sady). Zde je zejména levý břeh lokálně upraven do kamenných nebo betonových zdí. Pravý břeh je převážně neopevněn. V ř. km cca 3,8 je zleva zaústěn bezejmenný vodní tok. Nad tímto zaústěním je u přilehlé nemovitosti umístěn ostrov, vzniklý větvením toku – tato větev je v současné době už také částečně opevněna kamennou zdí, aby nedocházelo k destrukci ostrova. Od přilehlé nemovitosti je na ostrov vybudovaná lávka pro pěší.</p> | | |

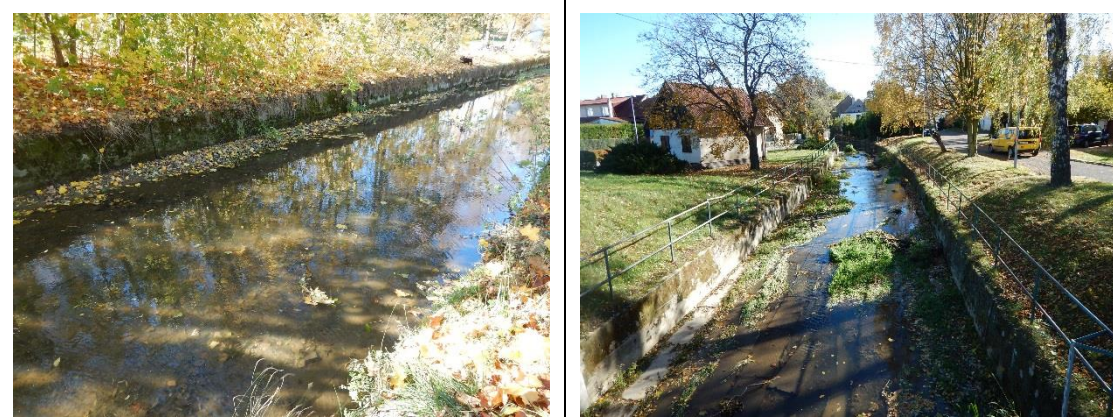
| <p>Přes intravilán Benic je tok veden v obdélníkovém betonovém korytě, v centru obce jsou betonové zdi doplněny zábradlím. Vodní tok je v obci křížen silničním mostem na místní komunikaci (Květnového povstání). Pod mostem je umístěn kamenný stupeň, který zajišťuje přítok do náhonu (propustek) na levém břehu – náhon ústí do koryta Pitkovického potoka o cca 200 níže. Nad mostem je vyústění (propustek) z výše položeného koupaliště.</p> | | |

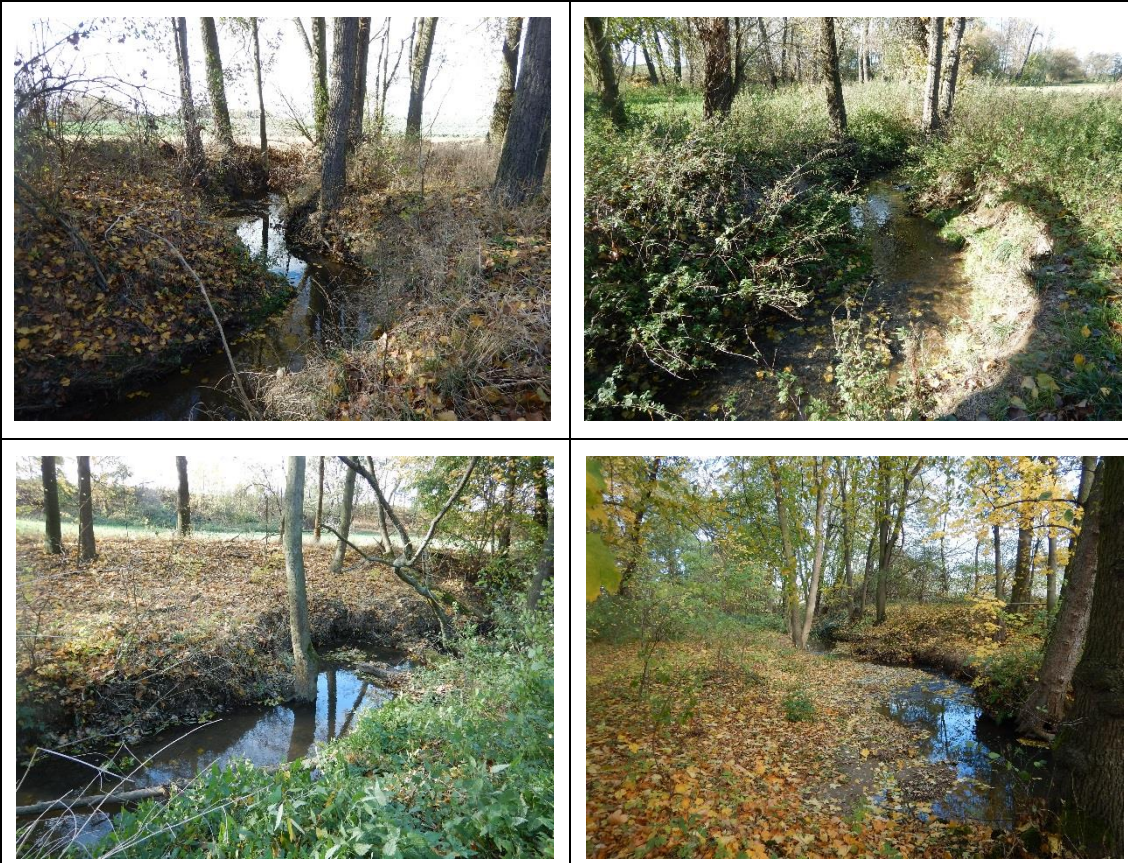
| <p>Poměrně dlouhý úsek toku mezi Benicemi a Kuří (část obce Říčany) prochází nezastavěnou oblastí. Dostává se pouze do blízkosti Lipan, samotnou zástavbou ale neprochází. Pitkovický potok prochází místy až 200 m širokým pásem, který je tvořen zatravněnou údolnicí doplněnou převážně listnatými porosty. Na tuto údolnici navazují zemědělské pozemky. Samotný charakter je přírodě blízký s občasným výskytem meandrujících ramen a hojným výskytem popadaných větví a kmenů (mrtvé dřevo). Tok je na tomto úseku křížen 6 lávkami a propustky na místních a polních cestách.</p> | | |

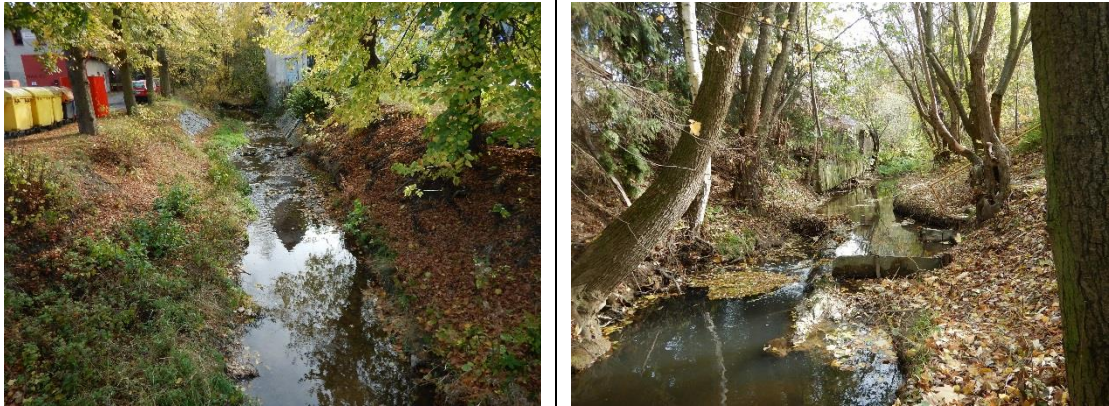
| <p>Následující úsek prochází v délce cca 250 m přes intravilán vesnice Kuří. Koryto toku je zde lokálně opevněné v závislosti na zástavbě, zahradách a plotech, které k toku přiléhají. Lokálně se kusy opevnění dostávají do toku, v jižní části vesnice je na toku umístěn rozpadlý betonový stupeň. V centru vesnice je tok křížen silničním mostem na komunikaci č. III/00313, v jižní části pak dřevěnou lávkou položenou nad hluboce zařízlým korytem.</p> | | |

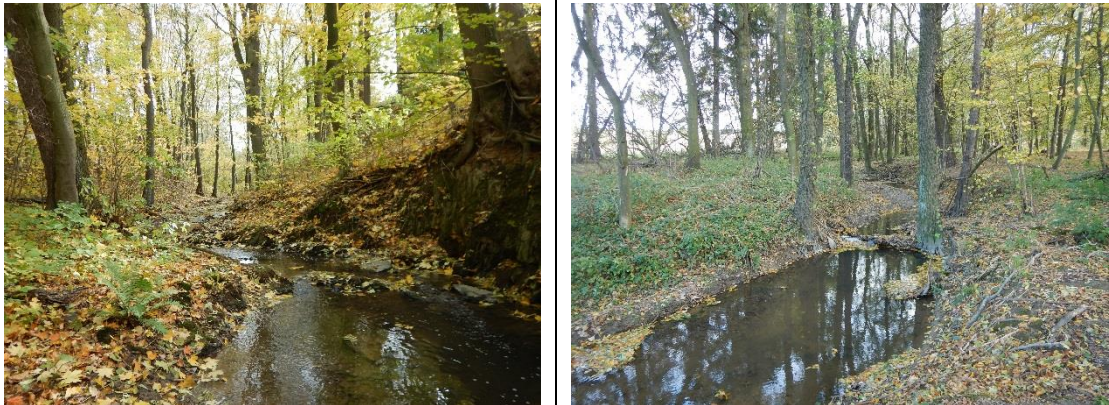
| <p>Úsek toku mezi Kuří a Voděrádkami (část obce Říčany) prochází nezastavěnou oblastí. Okolní nivu tvoří pruh listnatého porostu, na který navazují zemědělsky využívané plochy. Samotný tok je neopevněný s častými meandry a výskytem naplaveného dřeva (mrtvé dřevo), charakter koryta je dotvářen kořenovým systémem okolních stromů a kamenným podložím. Přibližně 400 m jižně od Kuří je na toku umístěna lávka a stupeň, který zajišťuje vodu pro náhon do Janovského rybníka umístěného v Kuří.</p> | | |

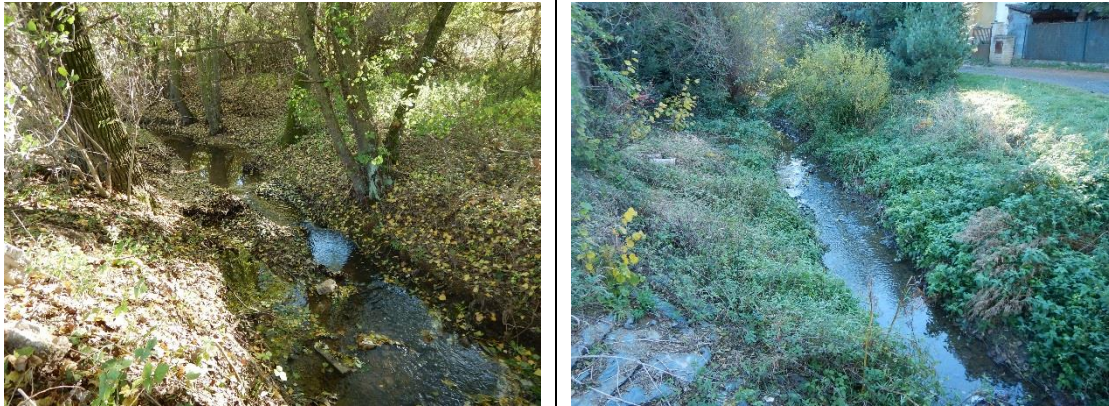
| <p>Přes intravilán Voděrádek prochází tok většinou mimo zástavbu, obytných budov se dotýká pouze minimálně v centru. Samotné koryto je bez viditelného souvislého opevnění, břehy jsou dotvářeny okolní vegetací a jejím kořenovým systémem. Tok je na tomto úseku křížen komunikací č. II/101, komunikací č. III/ 00318 a dalšími dvěma mosty na v intravilánu (ul. Zámecká, ul. Do Statku).</p> | | |

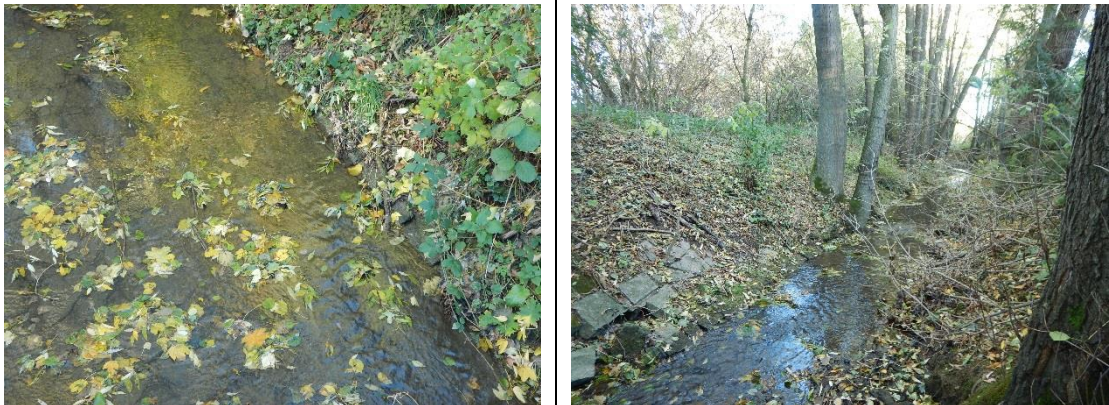
| <p>Přibližně 600 m dlouhý úsek jižně od Voděrádek prochází nezastavěným územím v údolní nivě, která je tvořena zatravněným pásem (využívaný jako louka) doplněným převážně listnatými porosty. Samotné koryto toku je miskovité, opevněné kamennou dlažbou. Opevnění je ve větší míře zanesené, v březích lokálně narušené rostoucí vegetací. Na konci úseku je tok křížen místní komunikací č. III/000323, která probíhá po okraji zatravněné nivy. Za tímto křížením je umístěn kamenný stupeň, který vzdouvá vodu a zajišťuje tak odběr pro malý rybník umístěný na pravém břehu.</p> | | |

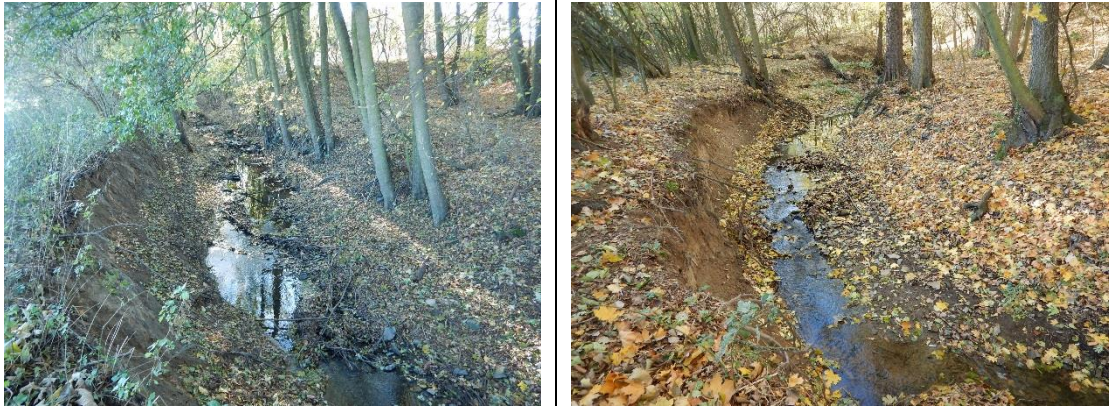
| <p>V následujícím úseku až k vesnici Otice (část obce Strančice) prochází vodní tok zalesněným pásem (listnatý porost), na který navazují zemědělsky využívané pozemky. Samotné koryto toku je místy realitně zaříznuté do úzkého údolí, místy je údolí širší a na toku se vytváří drobné meandry, kamenné lavice a útvary z nahromaděného dřeva. Na severním okraji obce leží drobná vodní plochy napájená z toku.</p> | | |

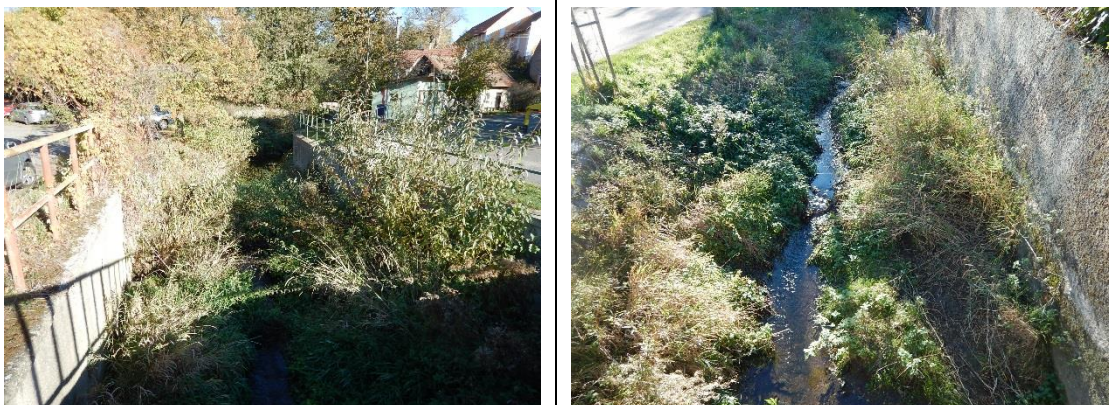
| Pitkovický potok_12 | 12,128 | 12,262 |

| <p>V úsek procházejícím přes Otice je tok veden v betonových zdech, které jsou střídavě na levém a pravém břehu, v okolí mostu (komunikace č.III/00325) na obou březích. Koryto je obdélníkové, místy zanesené a zarostlé převážně travní vegetací.</p> | | |

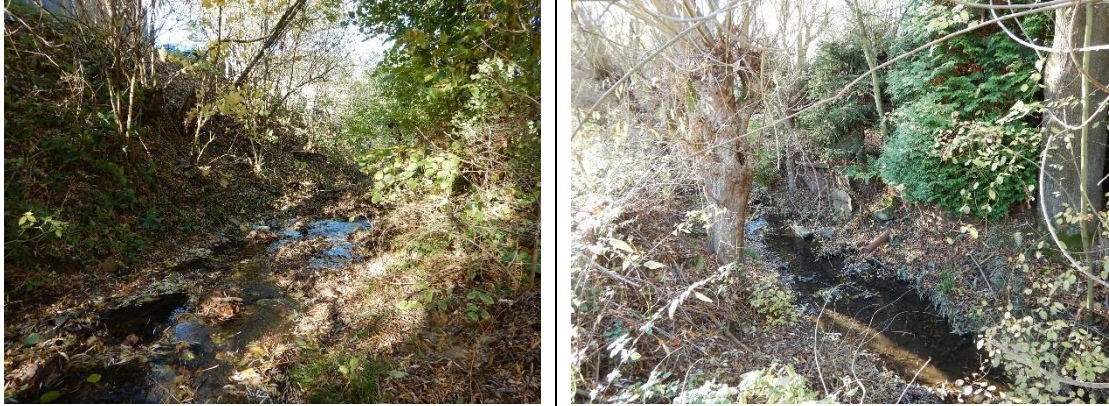
| <p>Jižní částí intravilánu Otice protéká vodní tok v neopevněném korytě. Koryto je obklopeno zahradami přilehlých nemovitostí, lokálně se zde tedy vyskytují drobné stupně ve dně, schody k přilehlým pozemkům, opevnění kamenným záhozem nebo kamennými zídkami. Tok je zde křížen jednou lávkou pro pěší.</p> | | |

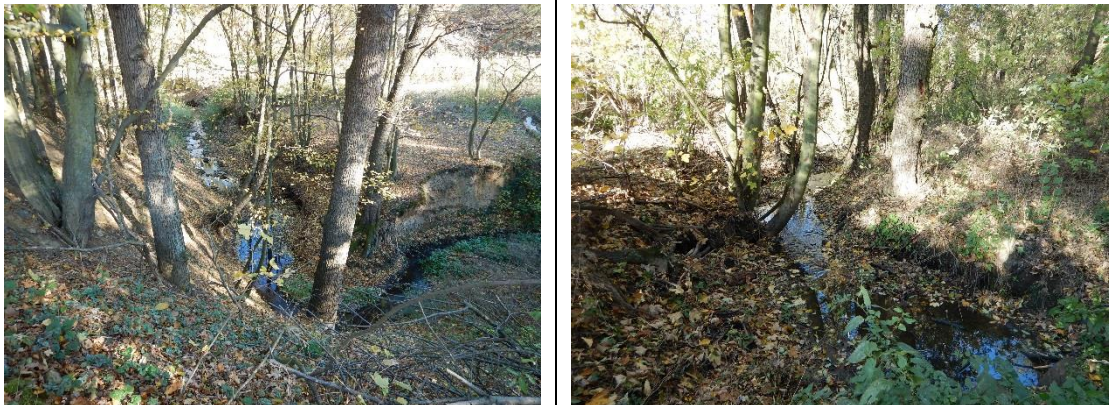
| <p>Jižně od obce Otice až ke křížení s železniční tratí č. 221 (Praha- Benešov u Prahy) prochází vodní tok širokým pásem listnatých porostů, na který z pravé strany navazují louky, obou stran pak zemědělské pozemky. Koryto toku je bez souvislého opevnění, místy zahloubené v hlubších kaňonech, místy je niva širší s výskytem meandrů mezi kořenovým systémem vzrostlých stromů. Na vodním toku je umístěn propustek pod lesní cestou, na konci úseku je pak tok křížen železniční tratí procházející na náspu. Koryto je pod náspem vedeno v hlubokém betonovém obdélníkovém korytě.</p> | | |

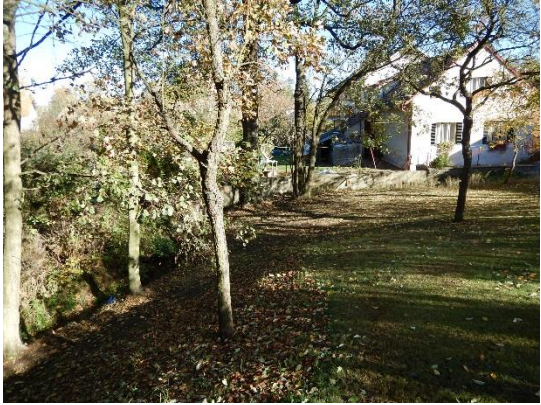
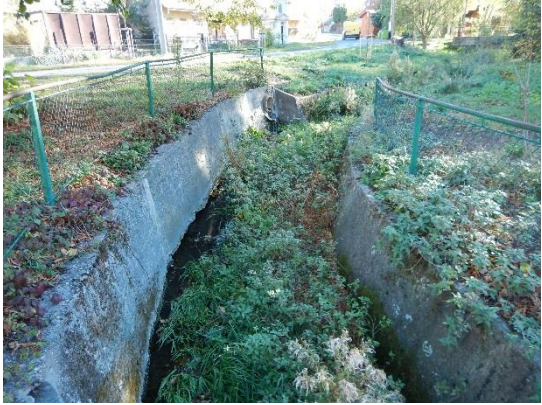
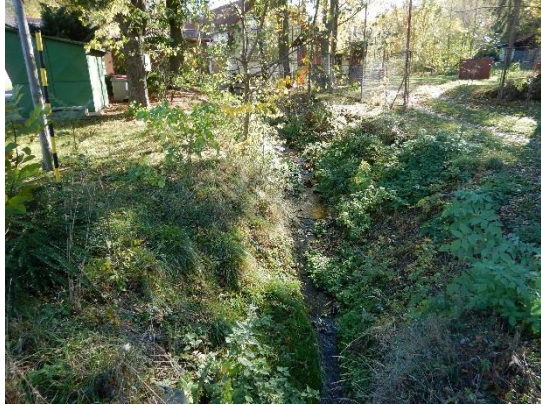
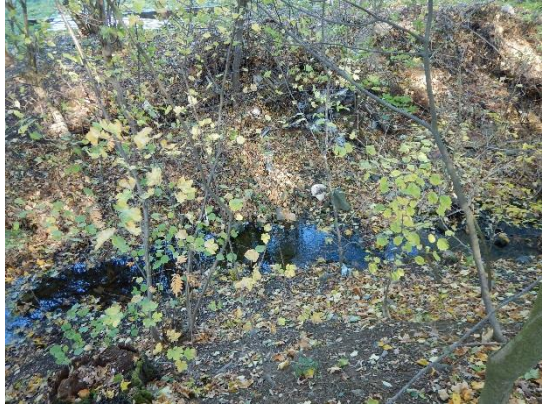
| <p>Následující přibližně 360 m dlouhý úsek prochází přes vesnici Svojšovice (část obce Strančice). Ve středu intravilánu je koryto toku vedeno v úseku cca 70 m ve zdech, ostatní úseky jsou bez souvislého viditelného opevnění, lokálně je patrné kamenné opevnění v destrukci. V místě zdí je tok křížen jedním silničním mostem na místní komunikaci a jedním mostkem vedoucím k přilehlé zástavbě. Na jižním okraji zástavby je nízký stupeň (ve špatném technickém stavu) zajišťující odběr do rybníka umístěného v centru vesnice.</p> | | |

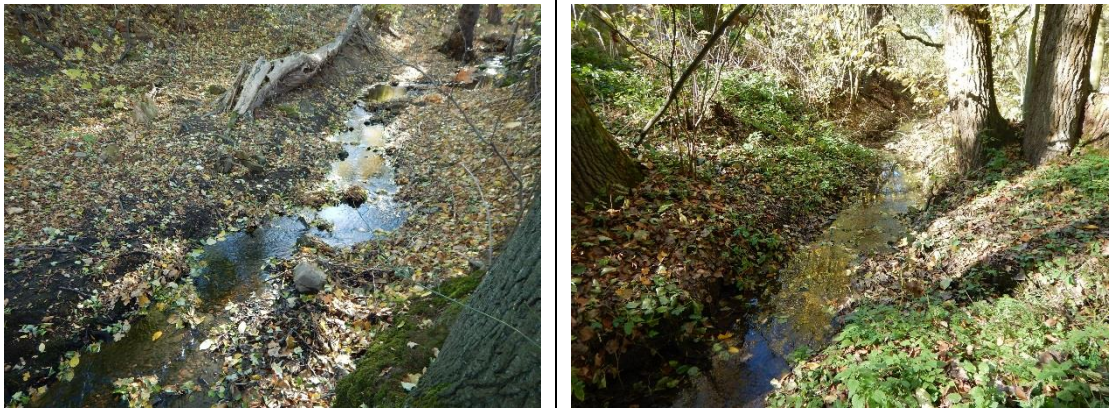
| <p>Poslední úsek Pitkovického potoka vede jihovýchodním směrem od Svojšovic, kde je křížen silničním mostem na komunikaci č.II/107. Za mostem je umístěn relativně vysoký stupeň. Za křížením pokračuje vodní tok rovnoběžně s železniční tratí č. 221 (Praha- Benešov u Prahy). V celém úseku prochází vodní tok zalesněným pásem, na který navazují louky, roztroušená zástavba Svojšovic, železniční trať a dále pak zemědělsky využívané pozemky. Samotné koryto je bez souvislého opevnění dotvořeno kořenovým systémem vzrostlých stromů a balvany. V místě soutoku s korytem odvádějícím srážkové vody z prostoru za železničním náspem, je koryto opevněno betonovými žlabovými.</p> | | |

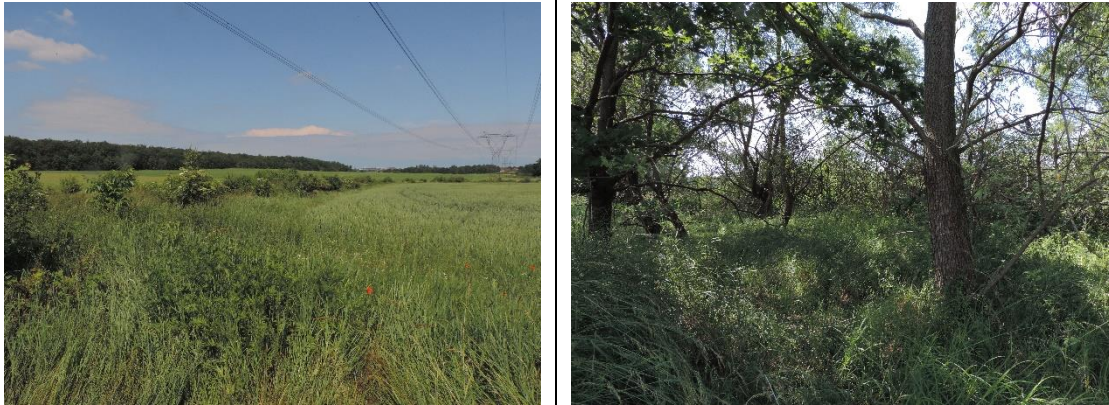
| Formanka_01 | 0,000 | 1,1000 |

| Vodní tok Formanka má v řešeném úseku charakter občasného vodního toku. Koryto prochází zemědělskými pozemky a vzhledem k charakteru toku i okolní nivy není samotné koryto přesně vyhraněné a je silně zarostlé travní vegetací. | | |

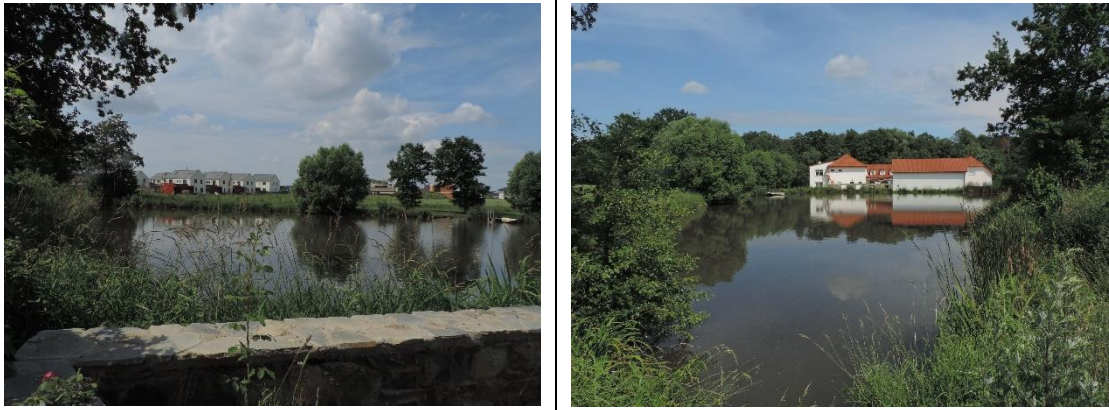
| Sukovský potok_01 | 0,000 | 0,161 |

| Úsek těsně před ústím do Botiče prochází areálem Koníčkova mlýna, kde se nachází také mlýnský rybník s délkou zátopy cca 80 m. | | |

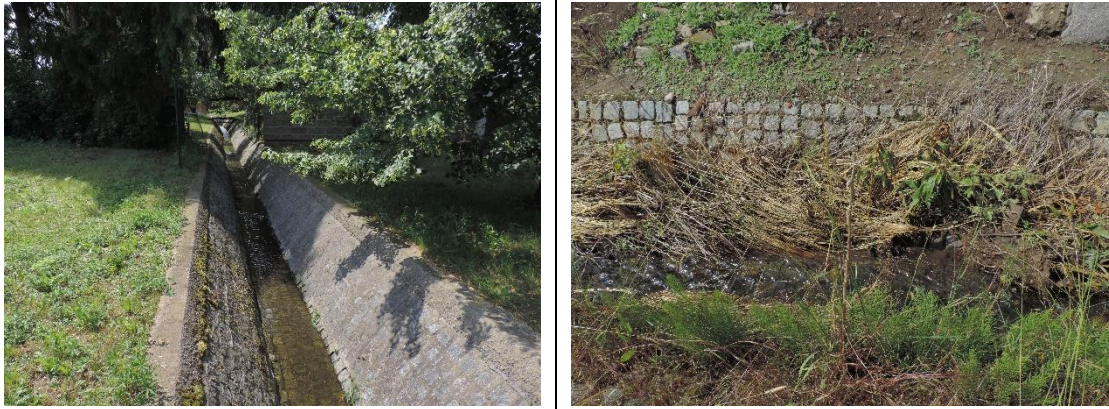
| Následující úsek nad Koníčkovým mlýnem prochází zástavbou Újezdu u Průhonic. Na jejím okraji je koryto kříženo místní komunikací (propustek) a lávkou pro pěší. Obytných budov se vodní tok dotýká jen minimálně, na většině úseku prochází přes zahrady nebo kolem, případně přes dosud nezastavěné parcely. Samotné koryto je opevněné kamennou dlažbou, v závislosti na okolních pozemcích je více nebo méně zarostlé. | | |

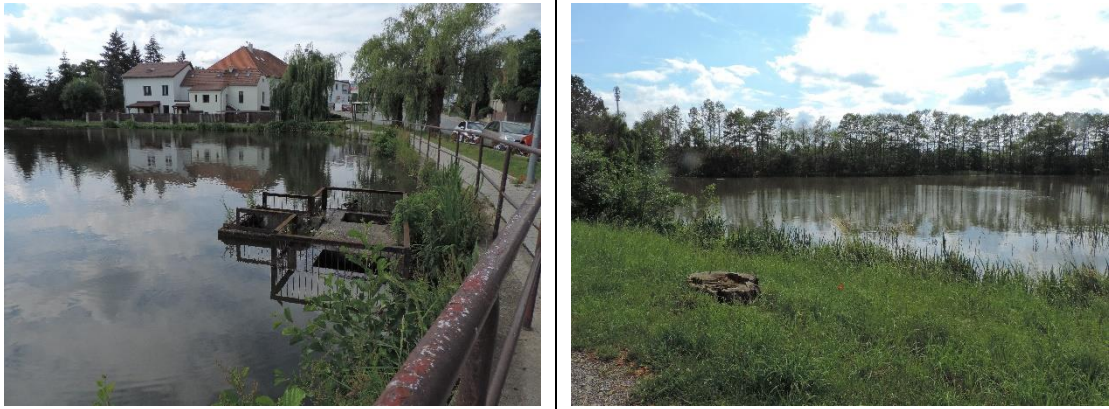
| Sukovský potok_03 | 0,446 | 0,827 |

| Navazující úsek prochází přes dva rybníky umístěné v centru, a sice Návesní rybník a rybník Sukov. Pod Návesním rybníkem je tok v úseku cca 30 m zatrubněn pod dvorkem přilehlé nemovitosti. | | |

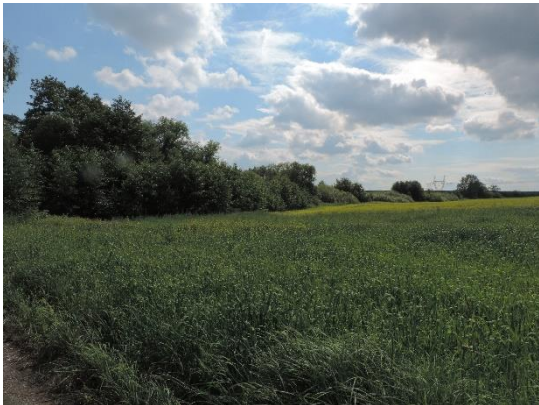
| Sukovský potok_04 | 0,827 | 1,366 |

| Pramenná oblast Sukovského potoka se nachází mezi Újezdem u Průhonic a tělesem dálnice D1. Jedná se o zemědělsky využívané pozemky, kterými prochází zatravněný pás doplněný keřovou a stromovou vegetací. | | |

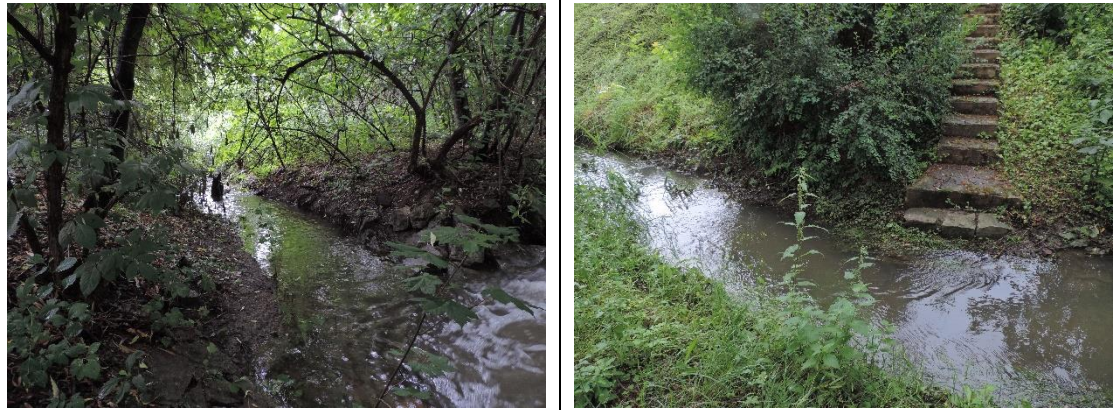
| Černý potok vytéká z drobné vodní plochy na severozápadním okraji Čestlic, těsně u místní komunikace (K Dálnici), která ho kříží. Úsek prochází okrajovou částí zemědělských pozemků kolem Dendrologické zahrady Průhonice. Koryto je bez viditelného opevnění, v převážné části je zarostlé doprovodnou vegetací. Vodní tok je křížen ještě jedním propustkem na místních komunikaci. Krátký úsek cca 80 m nad Černým rybníkem prochází vodní tok již dendrologickou zahradou. V tomto úseku je tok křížen nízkou dřevěnou lávkou a hraniční komunikací zahrady (propustek). | | |

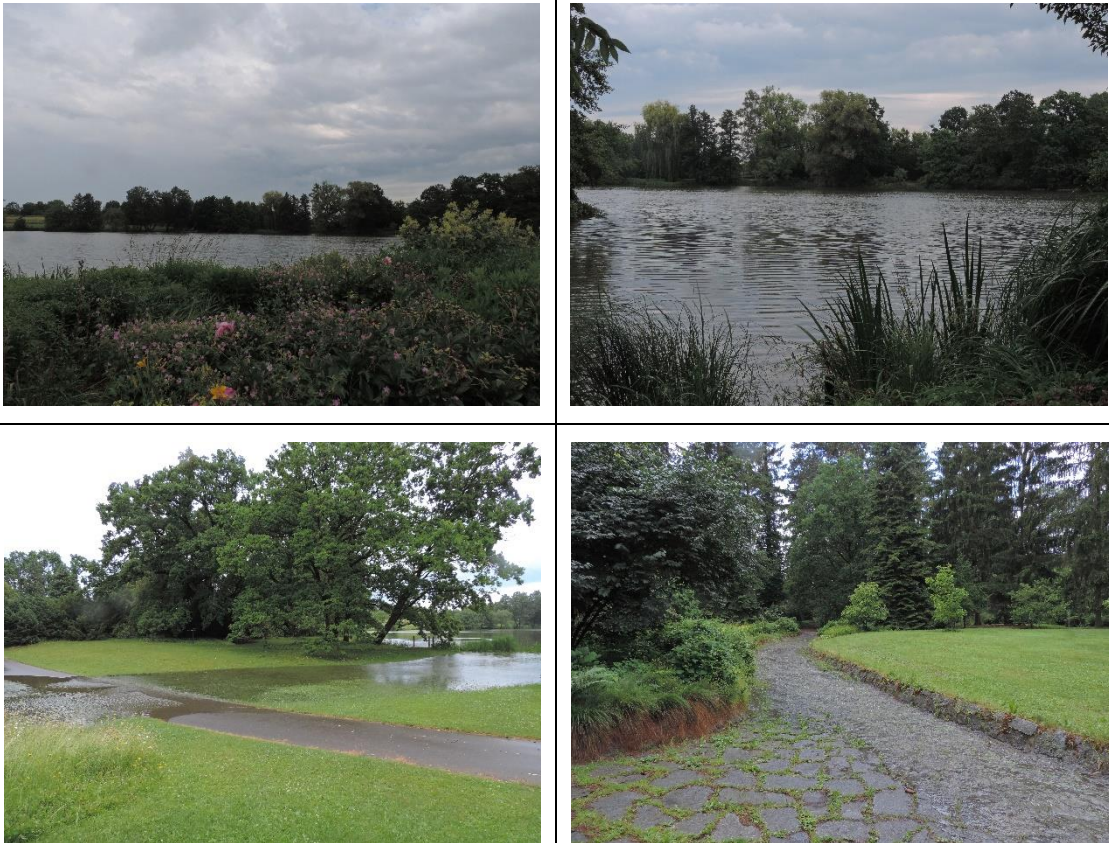
| <p>Na okraji Dendrologické zahrady je umístěn Černý rybník s délkou zátopy cca 220 m. Rybník je opatřen požerákem a bezpečnostním přelivem u levé strany hráze. Při větších průtocích ale voda vybřežuje snížením u pravé strany hráze a vytváří obtok, který protéká Dendrologickou zahradou v provizorně upraveném korytě (vysekaná tráva, opevnění dlažbou) a zpět do toku je sveden až před západním koncem Dendrologické zahrady.</p> | | |

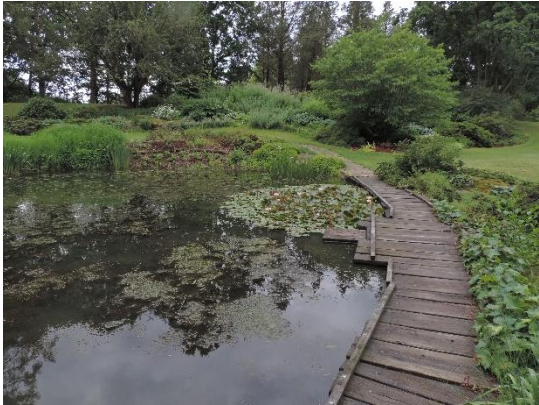
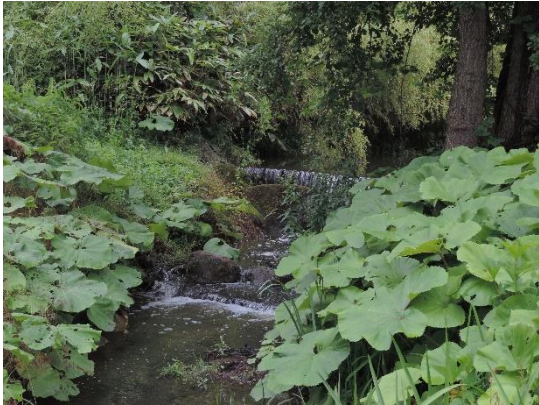
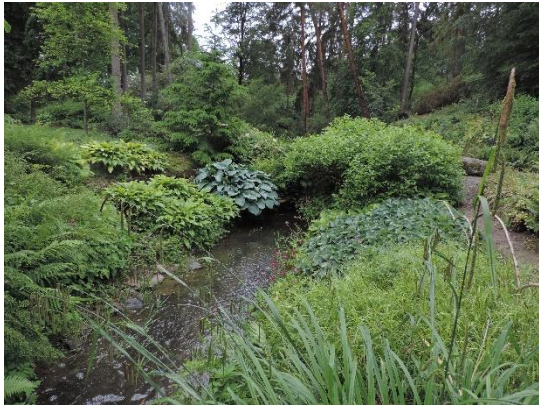
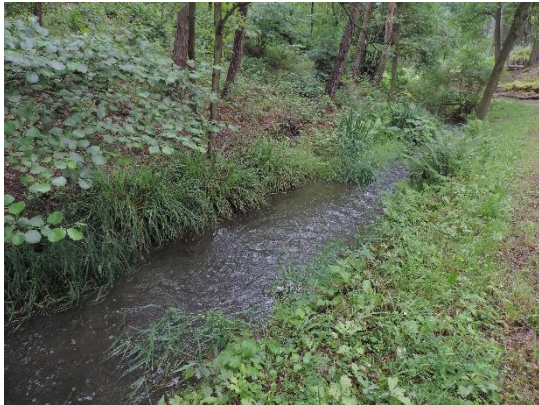
| <p>Následující úsek prochází až na posledních cca 80 m před ústím do Botiče Dendrologickou zahradou. Černý potok má v tomto úseku parkovou úpravu s četnými, skluzy, balvanitými stupni ve dně vodními plochami a lávkami na parkových cestičkách. Samotné koryto je na většině trasy opevněno kamenným záhozem a doplněno rozmanitými druhy rostlin.</p> | | |

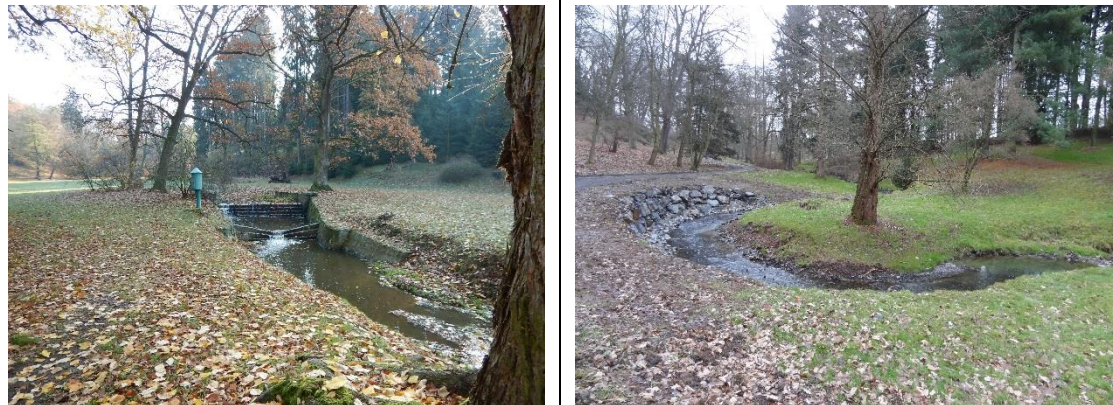
| Přibližně 1 km dlouhý úsek nad soutokem s Botičem prochází Dobřejovický potok areálem Průhonického parku. Koryto toku i niva zde mají parkovou úpravu, konkávní břehy jsou opevněny kamennou dlažbou (zdi). Na toku se vyskytují kamenné stupně (kaskády) a dvě dřevěné lávky na parkových cestách. | | |

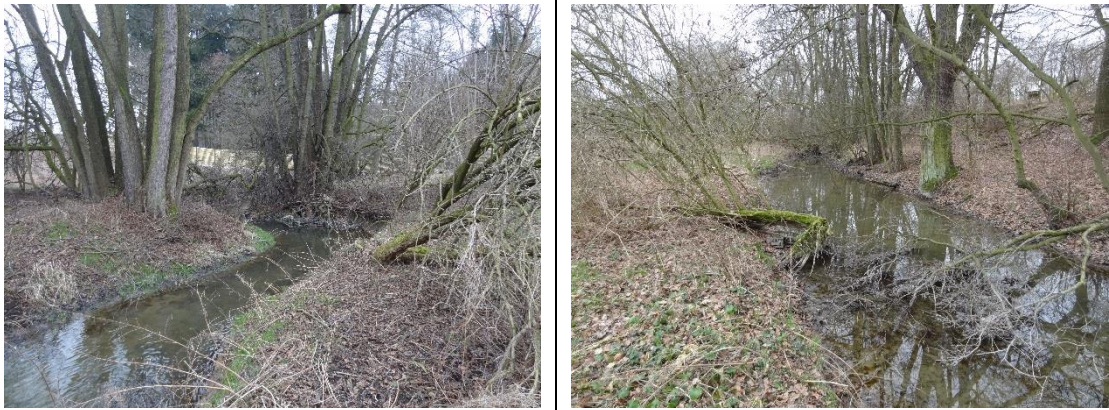
| Úsek mezi hranicí průhonického parku a Novým rybníkem umístěným na severním okraji obce Dobřejovice prochází zalesněným asi 150 m širokým pásem, na který navazují zemědělské pozemky. Koryto je v tomto úseku neopevněné, bez viditelných antropogenních zásahů, dotvářené kořenovým systémem a kmeny okolních stromů. | | |

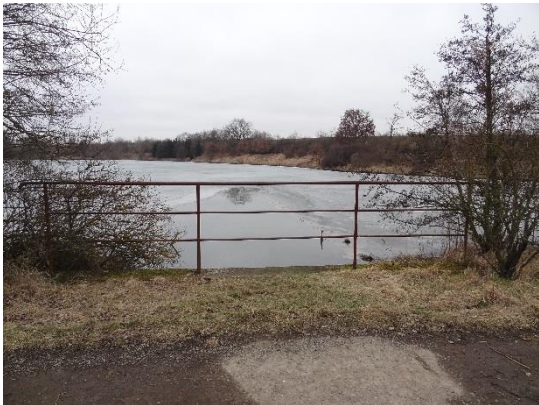
| Dobřejovický potok_03 | 1,469 | 1,753 |

| Následující úsek prochází vodní plochou Nový rybník, která je položena na severním okraji obce Dobřejovice. | | |

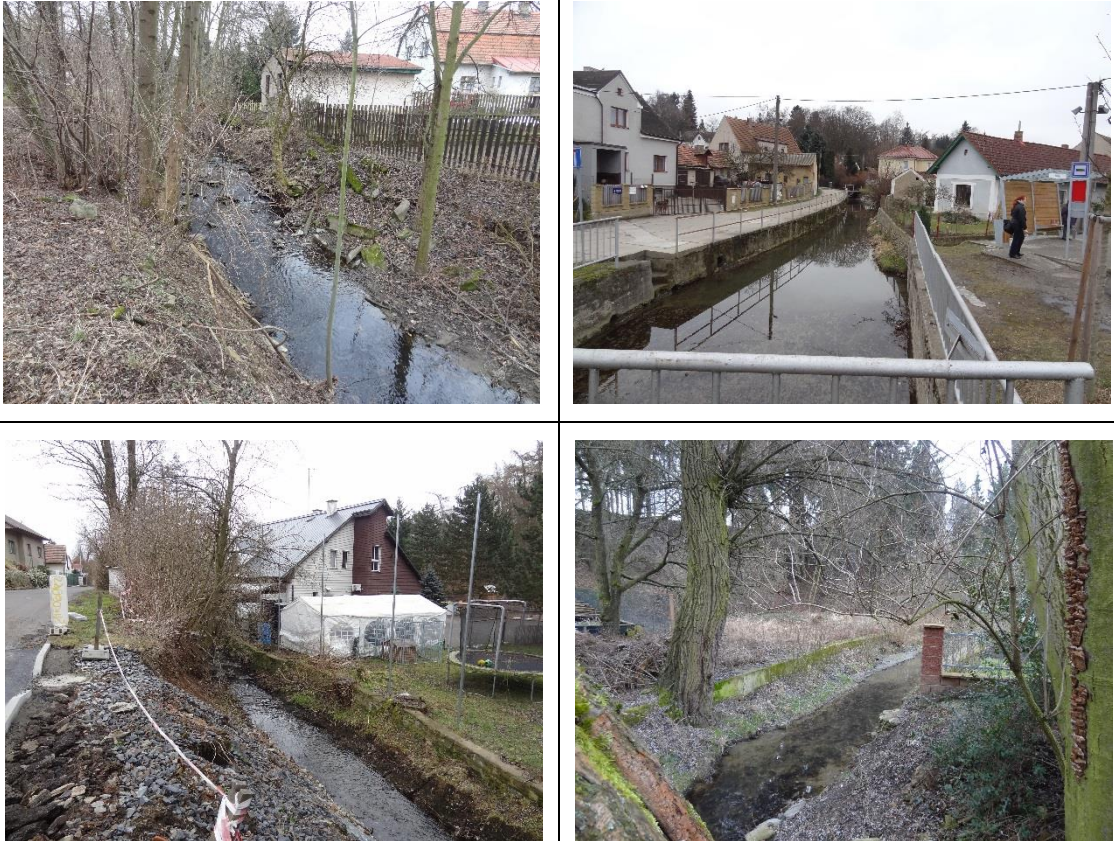
| <p>Úsek mezi Novým rybníkem a rybníkem Skalník prochází přes intravilán obce Dobřejovice. Koryto toku je zde bez souvislé úpravy, ale lokálně se vyskytuje opevnění dlažbou v okolí mostů, nábrežní betonové zdi v okolí chodníků a komunikací, betonové podezdívky plotů okolních zahrádek nebo kamenný zához v patě svahů. Koryto je v tomto úseku kříženo mnoha mostky a lávkami.</p> | | |

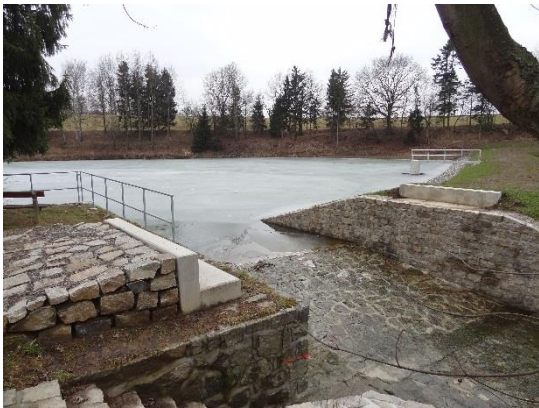
| Dobřejovický potok_05 | 2,944 | 3,107 |

| Následující úsek prochází rybníkem Skalník, který je položen na jihozápadním okraji obce Dobřejovice. | | |

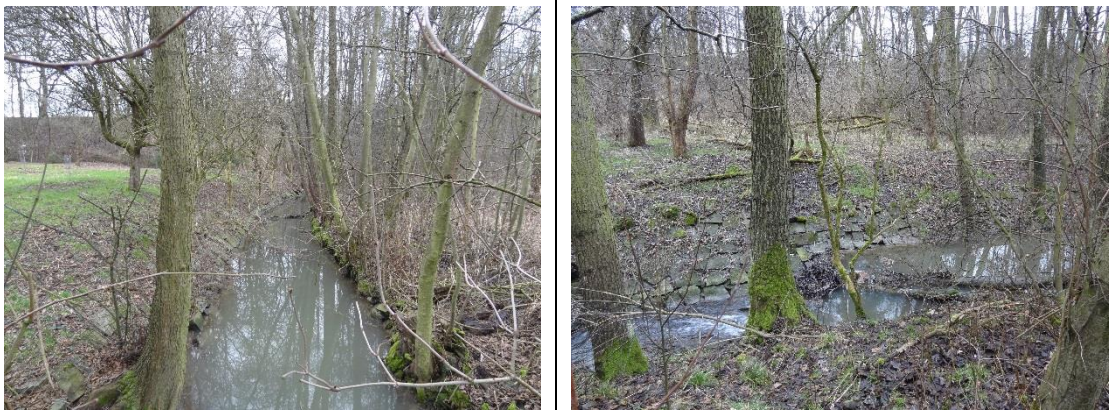
| Úsek od rybníka Skalník po profil hráze bývalého rybníka pod křížením s Pražským silničním okruhem je veden zarostlou nivou, na kterou navazují zemědělské a průmyslové pozemky. V korytě toku je na mnoha místech patrné dřívější opevnění kamennou dlažbou. Pod komunikací č. II/101 je vodní tok veden dvěma propustky. | | |

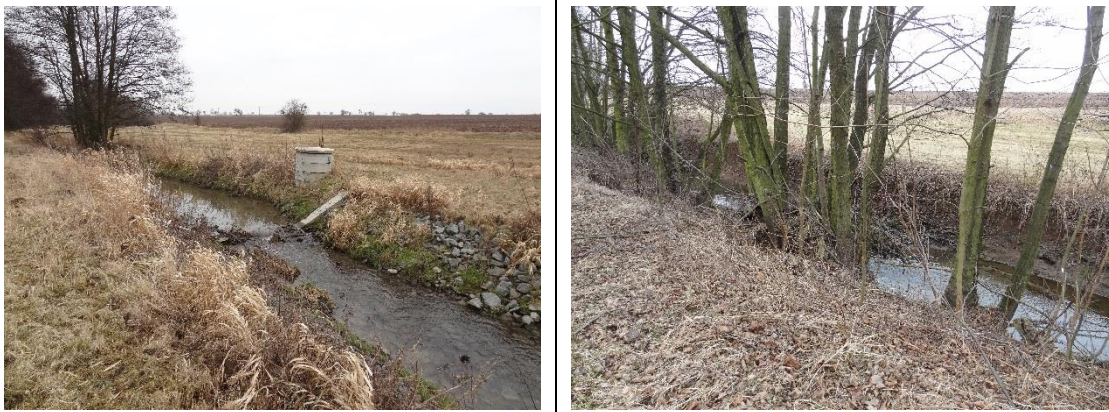
| <p>Severně od obce Modletice až po soutok s Chomutovským potokem prochází Dobřejovický potok zemědělskými pozemky. Koryto je bez souvislého opevnění, místy je patrný kamenný zához v patách břehů. Doplněné je místy keřovou vegetací, v některých úsecích i vzrostlými stromy. V úseku pod Pražským silničním okruhem je koryto opevněno kamennou dlažbou.</p> | | |
