## A.1 ANALYTICKÁ ZPRÁVA

# Analýza odtokových poměrů včetně návrhů možných protipovodňových opatření v povodí Botiče

Studie

06/2019

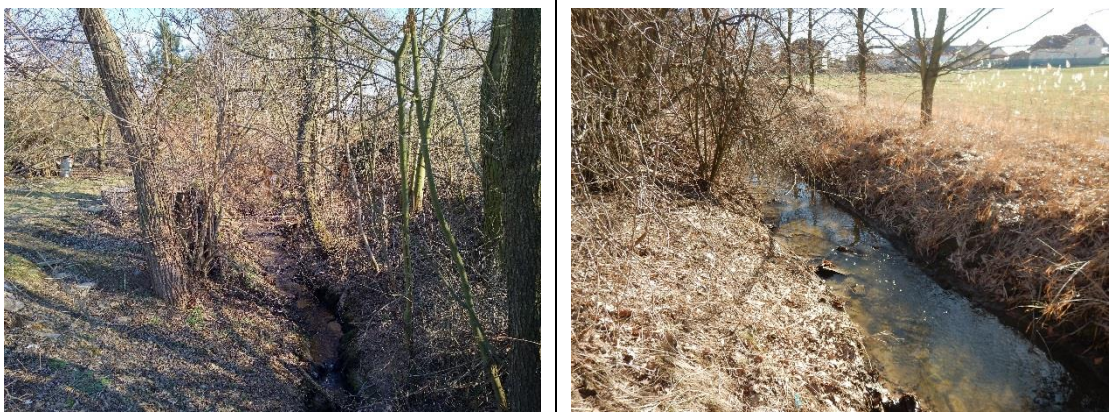
| <p>Následující úsek prochází na okraji zemědělských pozemků severně od Modletic. Na pravém břehu již začíná komerční areál, který je umístěn mezi Dálnicí D1 a Pražským silničním okruhem (D0) u sjezdu č.10. Koryto je upravené, lokálně jsou ve dně patrné betonové žlabovky. Břehy jsou doplněny stromovou a keřovou vegetací. Na severu obce Modletice je tok křížen silničním mostem na místní komunikaci (č.III/00311).</p> | | |

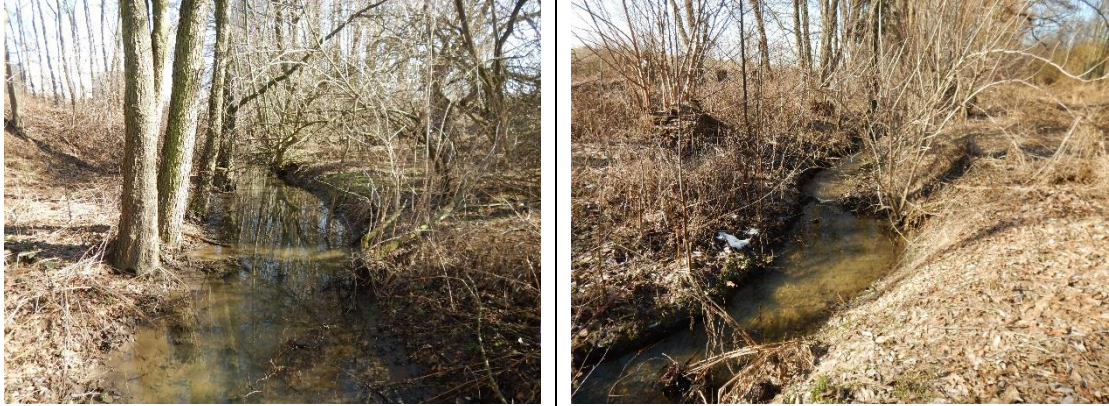
| Dobřejovický potok_09 | 5,286 | 6,132 |

| Navazující úsek až ke křížení s komunikací č.III/00318 prochází úzkým zalesněným pásem, na který navazují zemědělské pozemky na levém břehu a komerční areál na pravém břehu. Samotné koryto je bez souvislého opevnění s mírnými meandry, které jsou podmíněny okolními stromy. | | |

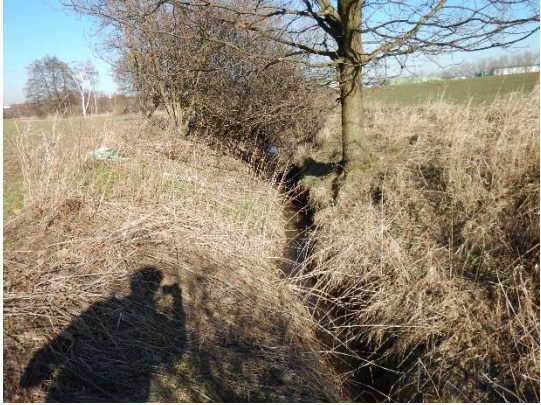
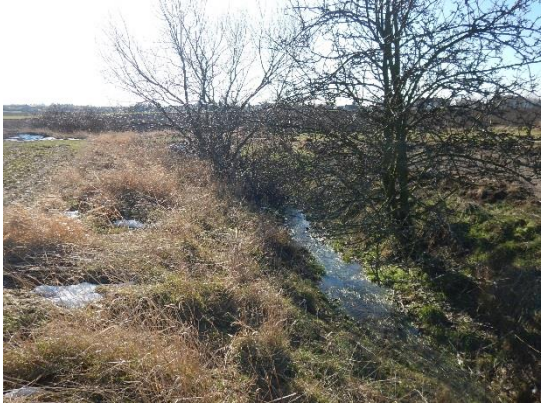
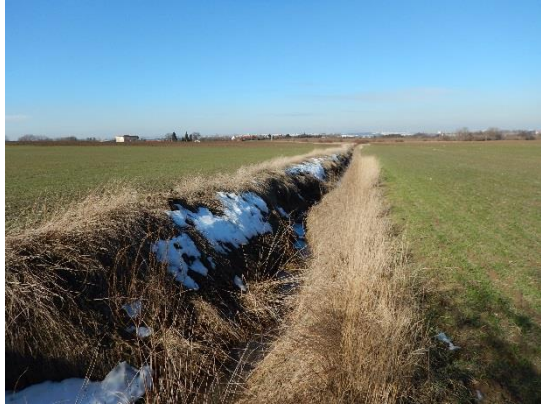
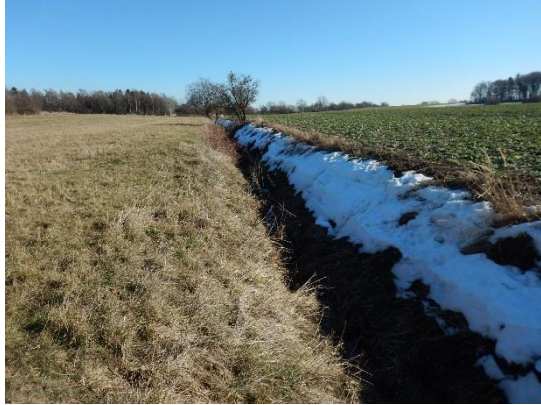
| <p>Horní úsek Dobřejovického potoka prochází v délce cca 2 km zemědělskými pozemky. Koryto je doplněno úzkým zatravněným pásem, který místy mizí úplně, sporadicky se vyskytují doprovodné keřové nebo stromové porosty. V zemědělských pozemcích je tok křížen polními cestami, pod kterými je veden v propustcích. Nad křížení s komunikací č. č.III/00318 jsou do toku zprava zaústěny dva přítoky, v obou případech se jedná o odtok z východně položeného rybníka V Topolech (V Mostkách).</p> | | |

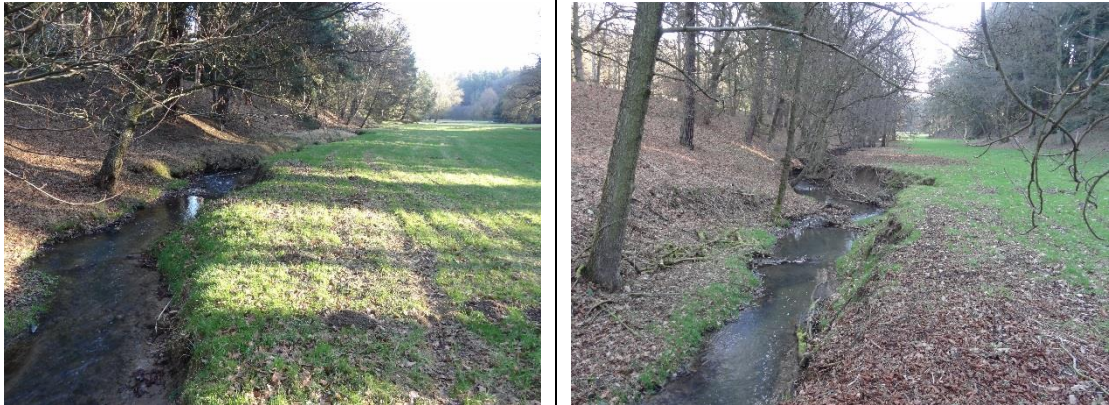
| Úsek před ústím do Botiče prochází Jesenický potok v úseku cca 740 m Průhonickým parkem. Vodní tok je částečně upraven, ve větším úseku prochází na rozhraní louky a zalesněného svahu, který kopíruje levým břehem. Koryto je v tomto úseku neopevněné, podél svahu vytváří zaříznuté meandry. U hranice průhonického parku je propustkem veden pod parkovou cestou. Na výtoku z propustku je nízký stupeň ve dně doplněný kamennými rozražeči. | | |

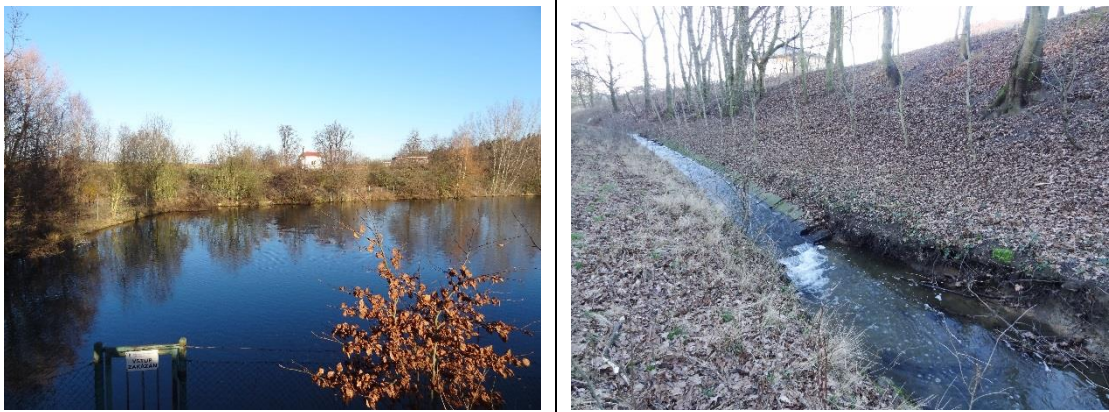
| <p>Za hranicí Průhonického parku je na severovýchodním okraji Zdimeřic (část obce Jesenice) umístěn na Jesenickém potoce oplocený rybník PVK a.s. Nad ním je do toku zleva zaústěn odtok od blízko položené ČOV. Nad Vzduťm rybníka je koryto částečně opevněno (betonové žlabovky), opevnění je ale poškozené, místy chybí a břehy jsou podemleté.</p> | | |

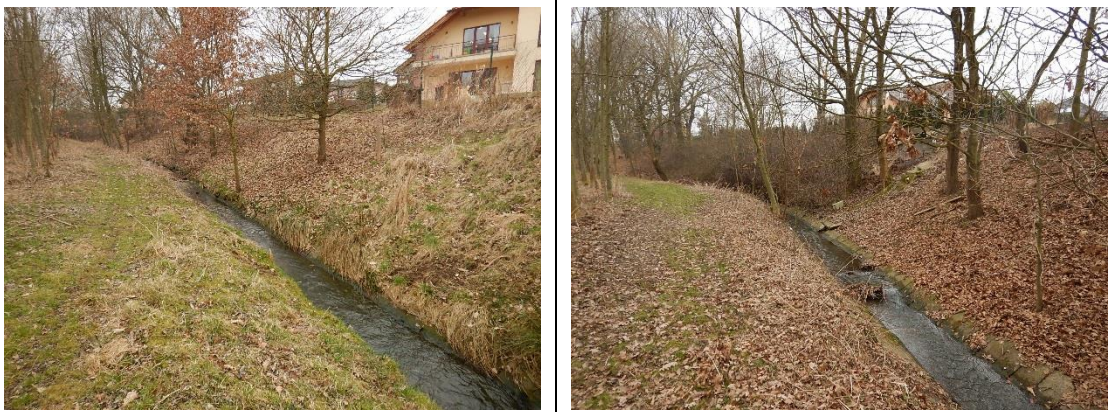
| <p>Následující přibližně 350 m dlouhý úsek je veden v intravilánu Zdimeřic, tok se přímo zástavby nedotýká, prochází asi 50 m širokým travnatým pásem doplněným vegetací. Samotné koryto je opevněné (betonové žlabovky), křížené silničním mostem (ul. Labutí) a propustkem na místní cestě.</p> | | |

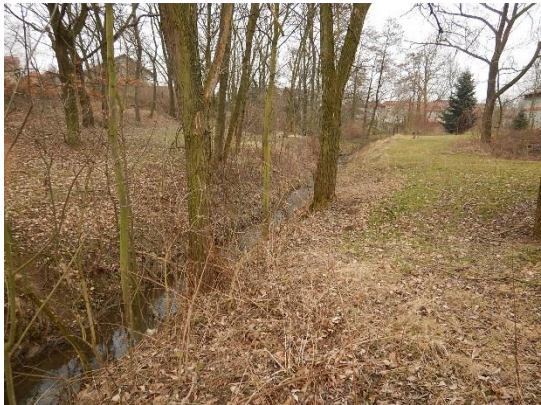
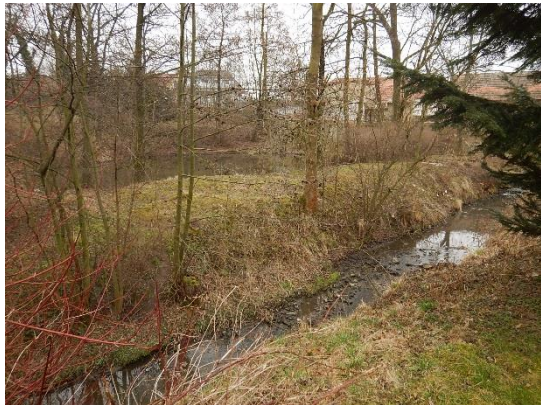
| Úsek za propustkem na místní cestě má podobný charakter jako předchozí a rozdílem opevnění - v tomto úseku už není koryto opevněno. Na pravém břehu je umístěna malá vodní ploch, která není umístěna přímo na toku. | | |

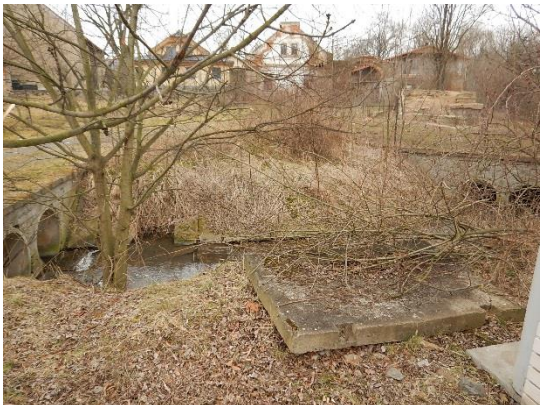
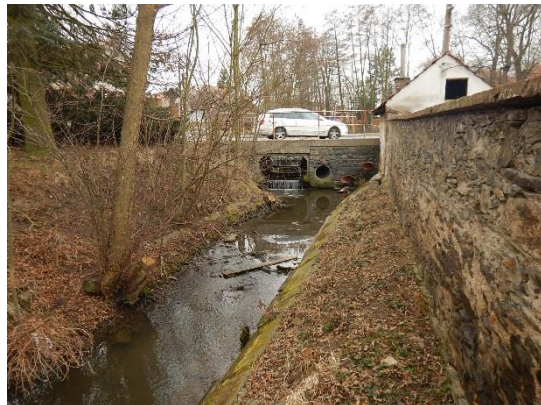
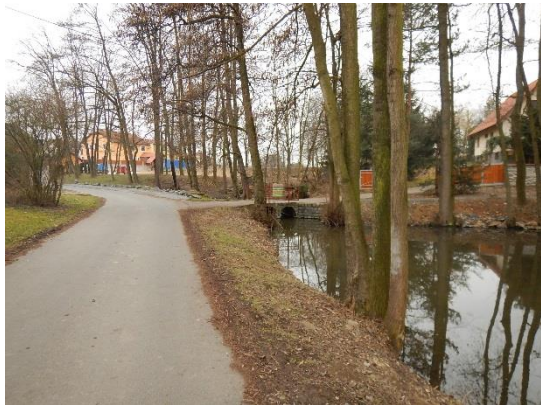
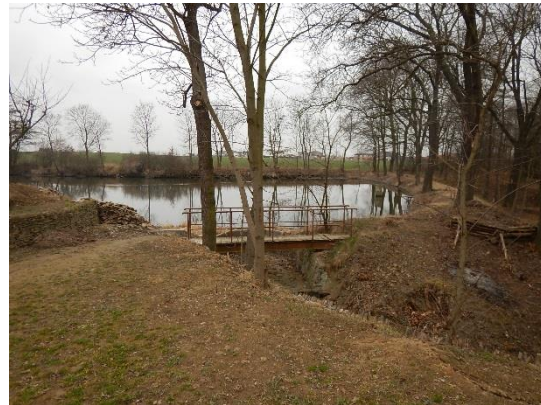
| Jesenický potok_05 | 1,801 | 2,211 |

| V navazujícím úseku jsou na Jesenickém potoce umístěny 3 malé vodní plochy, mezi kterými jsou umístěny silniční mostky a propustky, krátký úsek pod vodními plochami je zatrubněn. | | |

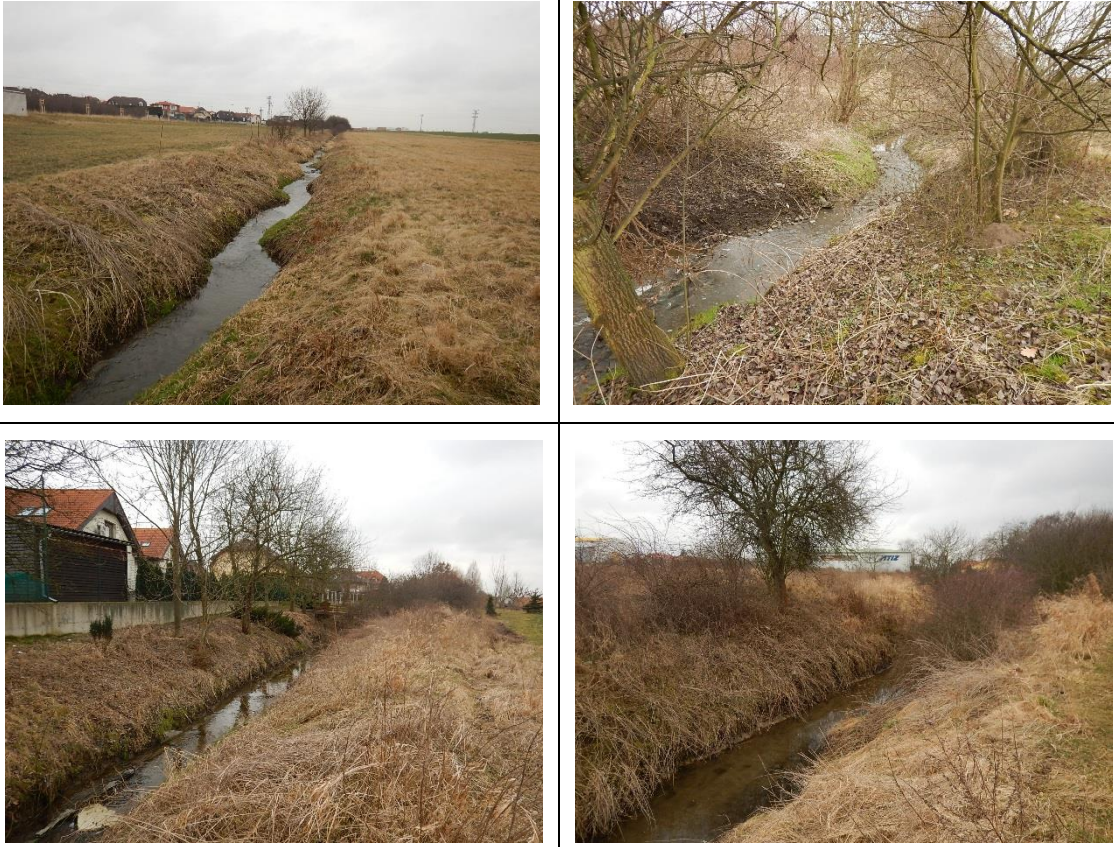
| <p>Následující úsek prochází podél severního okraje zástavby Jesenice až k rybníku Pančák. Koryto je ve většině trasy napříměno, v patách břehů je místy patrné opevnění (betonové panely, žlabovky). Na levý břeh přiléhají zemědělské pozemky, na pravém břehu je místy obytná zástavba, lokálně je koryto doplněno břehovou vegetací. Koryto je vedeno jedním propustkem na polní cestě, a jedním propustkem na příjezdové cestě k domku, dále je kříženo dvěma lávkami pro pěší.</p> | | |

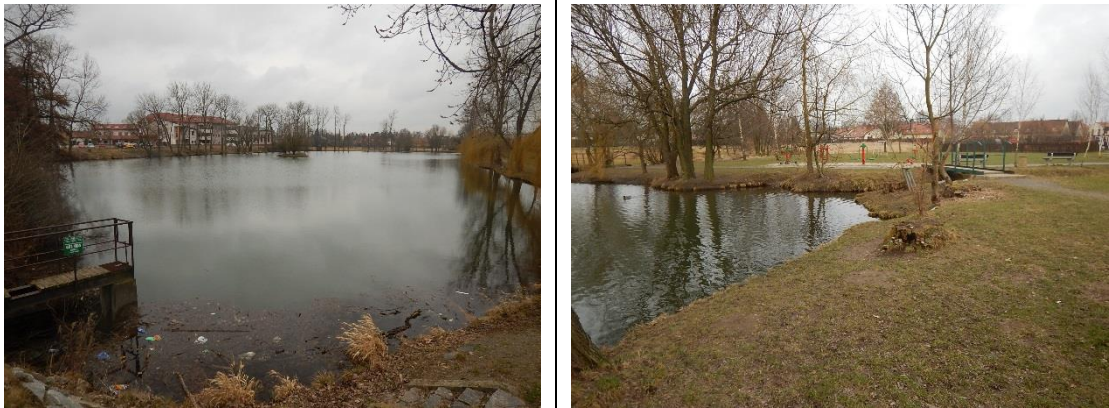
| Jesenický potok_07 | 3,327 | 3,564 |

| Rybník Pančák se délkou zátopy cca 250 m se nachází na Jesenickém potoce v severní části Jesenice. Na levém břehu rybníka je oddechová zóna s parkovou úpravou. | | |

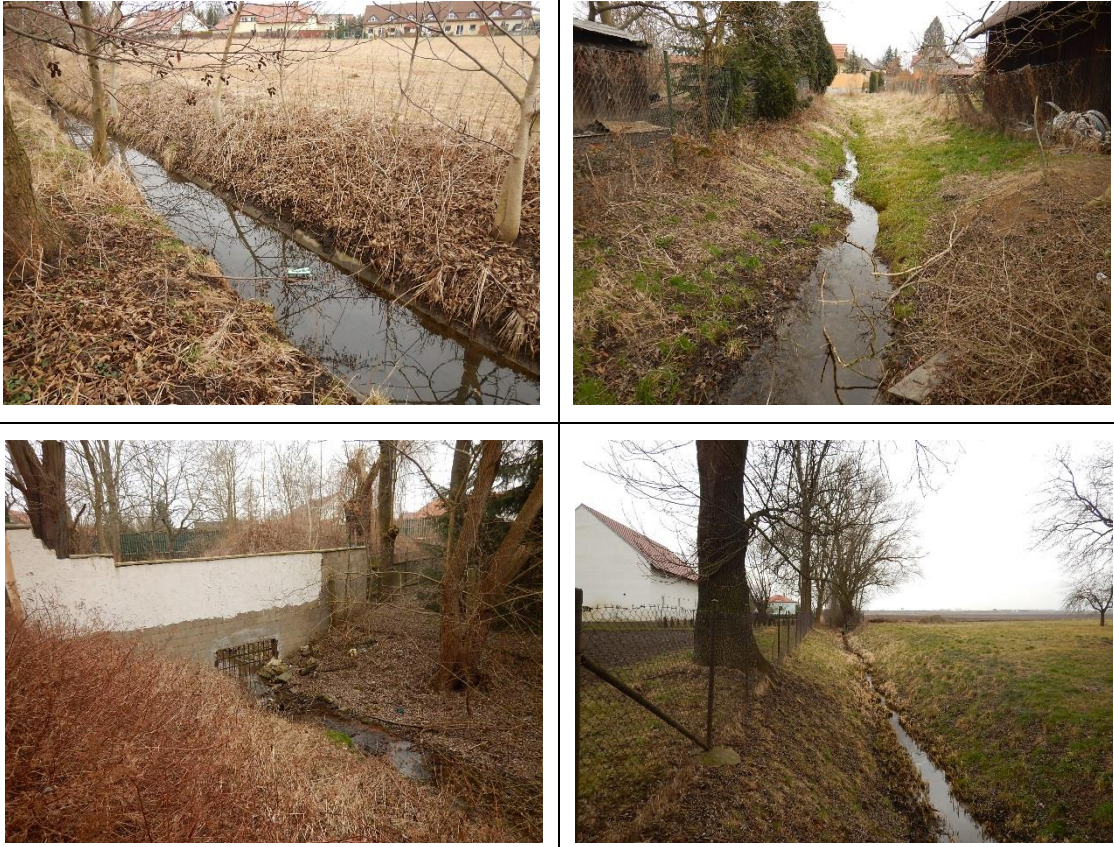
| <p>V následujícím úseku prochází Jesenický potok intravilánem Jesenice. Koryto toku je opevněné v závislosti na vzdálenosti zástavby, plotů, betonových podezdívek, komunikací a jiných prvků, vyžadující prostorové řešení toku nebo nároků na jeho regulaci. Opevnění je většinou řešeno betonovými žlabovkami případně betonovými zdmi. V místech křížení s jednou hraniční zdí je v otvoru umístěna mříž. Koryto toku je v tomto úseku mnoha objekty - 2 lávkami, 6 propustky (u jednoho jsou na vtoku umístěny česle), 1 mostkem, jedním vzdouvacím objektem, který na jihozápadním okraji Jesenice vytváří drobnou vodní plochu.</p> | | |

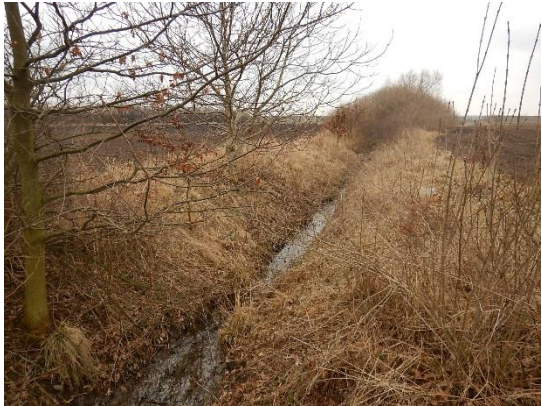
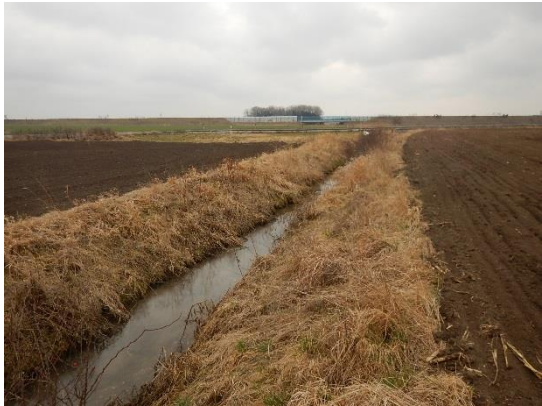
| <p>Poslední úsek Jesenického potoka prochází zemědělskými pozemky jihozápadně od Jesenice. Koryto toku je zde převážně bez opevnění a bez doprovodné vegetace. Za Jesenicí tok kříží komunikaci II/101 (propustek) a Pražský okruh (vysoký dálniční most). V místě křížení a souběhu s obslužnou komunikací, kterou zde tok kopíruje, je koryto lokálně opevněno (kamenná dlažba, vegetační tvárnice).</p> | | |
